<b>Maßnahmen-cluster</b>	<b>Bildungswesen</b>
<b>Maßnahme</b>	<b>B1 – Energiesparmodelle</b>
<b>Ziel</b>	<p>Identifizierung von Einsparpotenzialen          Energieverbrauchs- und Kosteneinsparungen in den Schulen          Durchführung von kleininvestiven Maßnahmen zur Steigerung der Energieeffizienz an Schulen          Sensibilisierung der Schüler, Lehrer und Hausmeister für die Themen Energieeffizienz und Klimaschutz</p>
<b>Kurze Beschreibung</b>	<p>Schulen gehören zu der Gebäudekategorie im öffentlichen Gebäudebestand mit vergleichsweise hohen Energieverbräuchen. In Schulen oder Bildungseinrichtungen im Landkreis Vorpommern-Greifswald haben bis jetzt noch keine Energiesparprojekte stattgefunden.</p> <p>Energiesparmodelle tragen in mehrfacher Hinsicht zum Klimaschutz bei. Zum einen decken sie energetische Lücken auf und bieten Möglichkeiten zur Minderung der Energiekosten und des CO<sub>2</sub>-Ausstoßes an. Zum anderen tragen pädagogisch flankierte Maßnahmen zur Verankerung von Klimaschutz und bewusstem Ressourcenumgang in Denken und Handeln verschiedener Nutzergruppen bei. Kinder und Jugendliche sind zudem ausgewiesene Multiplikatoren, die die Umweltgedanken mit Familie und Freu

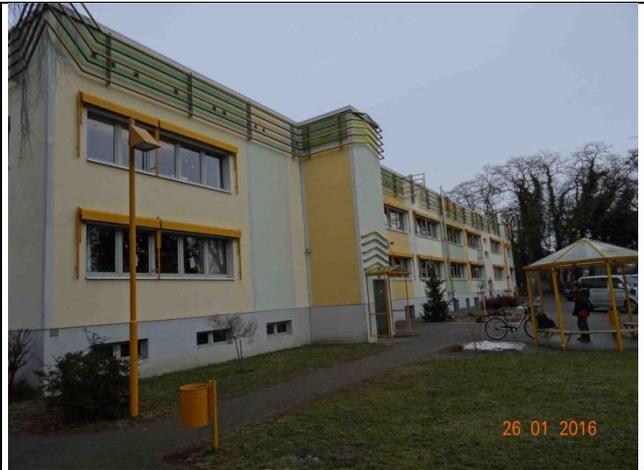
Förderschule Kleeblattschule		
Objekt-Nr.	40403/400403	
Bezeichnung	Kleeblattschule	
Straße	Baustraße 58/59	
Ort	Anklam	
Nutzungsart	Förderschule	
Baujahr	1973 (2001/2002 umfassend saniert)	
BGF	2.030,22 m <sup>2</sup>	
NGF	1.827,19 m <sup>2</sup>	
Heizenergiekennzahl	46,46 kWh/m <sup>2</sup> *a	
Stromverbrauch	20,32 kWh/m <sup>2</sup> *a	
Gebäude		
Gebäudehülle	Keller/Fußboden/ unterer Gebäudeabschluss	Gebäude ist komplett unterkellert Kellergeschoss ist beheizt und wird zu Unterrichtszwecken genutzt Bodenabschluss Betonplatte inkl. Dämmschicht, keine nachträgliche Dämmung zum Erdreich vorhanden, Bodenbelag PVC/Linoleum.
	Fassade/Wand	Massivbauweise, Betonplatten, Wärmeverbundsystem (ca. 12 cm), geringfügige Setzungsrisse sowie kleine Löcher in der Fassade. Wände in den Räumen mit Anstrich.
	Fenster/Türen	Fenster: zweifach verglaste Kunststofffenster, Typ: Consafis HGW/Kausch Consafis Plus; N: 1,3 Baujahr 2001 Eingangstür: Metallrahmentür mit Glasausschnitt, zweifach Isolierverglasung, Consafis HGW/Hausch, N: 1,3, Baujahr 2001 Windfang- und Brandschutztüren: Metallrahmen einfach verglast

Dach/oberer Gebäudeabschluss	Flachdach mit Bitumenschweißbahn, Kriechdachgeschoss mit Wärmedämmung, Mineralwolle ca. 20 cm

Gebäudetechnik		
Heizung	Energieträger	Erdgas
	Anlagentyp	2 x Buderus G524-LDNW 584 2x18 (Anlage befindet sich im Kellergeschoss des Gebäudes, gehört nach Auskunft des Hausmeisters der Hansestadt Anklam und dient auch der Versorgung der naheliegenden Schule. Die in der Kreisliegenschaft verbrauchte Wärme wird separat erfasst - digitaler Wärmemengenzähler)
	Technische Parameter	Leistung pro Kessel 594 kW Wärmebelastung min./max: 194,3/647,8 kW Zul. Vorlauftemperatur: 110 °C Zul. Betriebs-Überdruck: 4 Bar
	Baujahr	Jeweils 1994
	Heizungssystem	Zwei Kreisläufe: Heizung und Warmwasser Vorlauftemperatur: 110 °C Pumpen: Grundfos Magna 40-120 F, P <sub>1</sub> : 25-450 W (Hocheffizienzpumpe, gedämmt) Leitungen im Heizraum isoliert (Mineralwolle mit Aluminiumummantelung oder Stahlblechverkleidung), teile der WW-Leitungen freiliegend. Wärmeverteiler und Ventile in einem gepflegten Zustand. Zweirohrnetz innenverlaufend Flachheizkörper mit Thermostatventilen in den Räumen

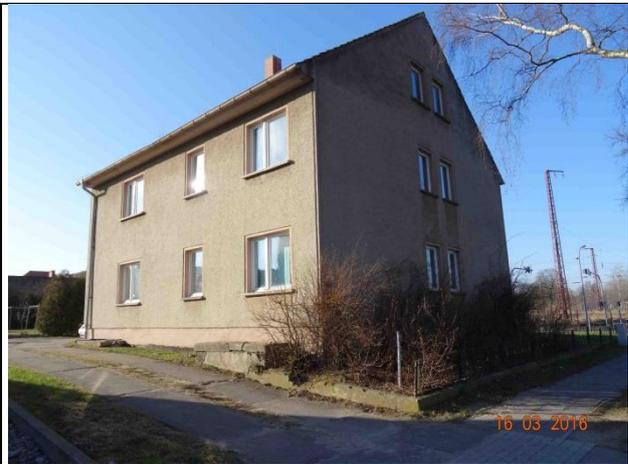
Veterinäramt Anklam		
Objekt-Nr.	40112/400112	
Bezeichnung	Veterinäramt	
Straße	Bluthslusterstraße 5	
Ort	Anklam	
Nutzungsart	Verwaltung	
Baujahr	1986	
BGF	557,25 m <sup>2</sup>	
NGF	238,9 m <sup>2</sup> (nur beheizte Fläche, ohne Keller und Dachboden)	
Heizenergiekennzahl	229,53 kWh/m <sup>2</sup> *a	
Stromverbrauch	21,67 kWh/m <sup>2</sup> *a	
Gebäude		
Gebäudehülle	Keller/Fußboden/ unterer Gebäudeabschluss	Gebäude ist komplett unterkellert Kellergeschoss ist nicht beheizt und wird zu Lagerungszwecken genutzt Keine nachträgliche Dämmung vorhanden. Bodenabschluss Betonplatte mit PVC oder Fliesen.
	Fassade/Wand	Massivbauweise, Ziegelmauerwerk ohne Wärmedämmung, Putzabspaltungen, Wände mit Tapete.
	Fenster/Türen	Eingangstür: Holzrahmentür mit Lichtausschnitt, Einfachverglasung Fenster: Verbundfenster, Holz, zweifach Verglasung, Typ: TGL 22065, Baujahr 1986 KG: Einfach verglaste Holzfenster
	Dach/oberer Gebäudeabschluss	Satteldach, Betondachsteindeckung, Holzdachstuhl, Kaltdach, keine Wärmedämmung

Gebäudetechnik		
	Energieträger	Erdgas
	Anlagentyp	Junkers KS 31-6ES 11/14 Anlage befindet sich im Kellerbereich des Gebäudes

Heizung	Technische Parameter	Nennwärmeleistung 31 kW Nennwärmebelastung 34 kW Kleinste zul. Regelbelastung 13,6 kW Max. Gesamtüberdruck 4 bar Begrenzertemperatur 110 °C Max. Vorlauftemperatur 90 °C
	Baujahr	1990
	Heizungssystem	Steuerung Junkers, mechanische Zeitschaltuhr, Nachabsenkung Ein Heizkreislauf im Gebäude Max. Vorlauftemperatur 90 °C Begrenzungstemperatur des Kessels 110 °C Pumpe: Grundfos UPS 32-40, P <sub>1</sub> : 30-55-80 W (elektronisch geregelt, nicht gedämmt) Leitungen im Heizraum nahezu vollständig isoliert (Mineralwolle mit PVC-Verkleidung). Dämmung fehlt im Bereich der Ventile und Pumpe. Zweirohrnetz außenverlaufend Flachheizkörper mit Thermostatventilen in den Räumen
Warmwasserbereitung	Dezentral, 4 elektrische Durchlauferhitzer Stiebel Eltron Typ: SNU5S, Inhalt 5l, Leistung 2 kW 2xAriston Typ: ARKS 5U, Inhalt 5 l, Leistung 2 kW Tatramat IP24, Inhalt 5l, Leistung 2 kW	
Beleuchtung	Keller: DDR-Zustand, Deckenbeleuchtung, direkt, Deckenleuchten ohne Abdeckung und Reflektoren, stabförmige Leuchtstofflampen (T8/58 W, Narva LT 58W/840), zweifach belegt (meist nur eine funktionierende Leuchte), konventionelle Vorschaltgeräte, Steuerung über Kippschalter EG/OG: direkte Beleuchtung, Rasterdeckenleuchten, überwiegend mit weißen Reflektoren, teilweise auch Spiegelreflektoren, stabförmige Leuchtstofflampen, zweifach belegt (Sylvania Standard F58W), konventionelle Vorschaltgeräte, Steuerung über Kippschalter (Flure 3 x 2 Leuchten, Büros 4 x 2 Leuchten)

Lüftung	Keine	
Beobachtungen und Empfehlungen		
<ul style="list-style-type: none"> <li>Das Gebäude befindet sich im Originalzustand und wurde nicht nachträglich energetisch saniert. Fenster sind alt und teilweise deutlich verschließen. Eingangstür ist lediglich einfach verglast. Beobachtet wurde erhebliches Optimierungspotenzial im Nutzerverhalten (Lüften bei aufgedrehter Heizung, überhöhte Einstellung der Thermostate). Die weitere Nutzung des Gebäudes durch den Landkreis ist laut Standortkonzept des Landkreises nicht vorgesehen.</li> </ul> <p>Kurzfristig</p> <ul style="list-style-type: none"> <li>Verhaltenshinweise für Mitarbeiter</li> <li>Prüfung und Abstimmen der Heizungsregelung auf aktuelle Nutzungszeiten und -bereiche</li> <li>Dämmen der Pumpe</li> </ul> <p>Weiterführend (falls weitere Nutzung erfolgt)</p> <ul style="list-style-type: none"> <li>Einbau einer Hocheffizienzpumpe und Dämmen angrenzender Leitungsabschnitte</li> <li>Umstieg auf LED und EVG (oder kurzfristig Reduzierung der Wattage der Leuchtstoffleuchten)</li> <li>Austausch von Fenstern und Türen (insbesondere Eingangstür)</li> <li>Dämmen der Fassade, der obersten Geschossdecke und der Kellerdecke</li> <li>Die Heizungsanlage ist über 25 Jahre alt und daher dringend zu modernisieren. Durch den Einsatz von Brennwerttechnik sind substanzielle Einsparungen möglich. Zu prüfen ist der Einbau eines Pellet- oder Hackschnitzelkessels oder einer Wärmepumpe.</li> </ul>

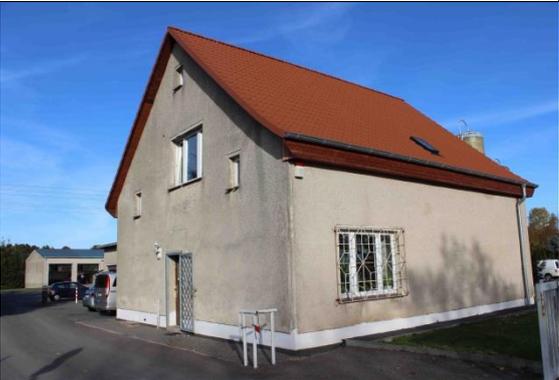
<b>Kreisstraßenmeisterei Anklam</b>		
Objekt-Nr.	40801/401801

Bezeichnung	Verwaltungsgebäude	
Straße	Demminer Landstraße 4	
Ort	Anklam	
Nutzungsart	Verwaltung	
Baujahr	1879	
BGF	170,1 m <sup>2</sup>	
NGF	135,85 m <sup>2</sup>	
Heizenergiekennzahl (Liegenschaft)	185,58 kWh/m <sup>2</sup> *a	
Stromverbrauch (Liegenschaft)	27,39 kWh/m <sup>2</sup> *a	
<b>Gebäude</b>		
Gebäudehülle	Keller/Fußboden/ unterer Gebäudeabschluss	Gebäude war ursprünglich unterkellert. Der Keller wurde verfüllt. Derzeit nach Aktenlage Kriechkeller. Bodenbelag heterogen: Fliesen, Laminat, PVC.
	Fassade/Wand	Massivbauweise, Mauerwerk, verputzt. Keine nachträgliche Wärmdämmung angebracht. Umfangreiche Feuchtigkeitsschäden (Trockenlegung und Neuverputzung erfolgte), Putzschäden, Risse im Mauerwerk und Schornstein. Wände tapeziert.
	Fenster/Türen	Holztür mit Lichtausschnitt, zweifache Isolierverglasung (Baujahr 1999) Kunststoffrahmenfenster, zweifache Isolierverglasung (Typ: Velux IPD 103 59 H, Baujahr 1999)

Dach/oberer Gebäudeabschluss	Flaches Satteldach mit Betondachsteinen auf Holzsparen mit Unterspannbahn. Dachboden ausgebaut, als Kaltlager genutzt. Stellenweise Wärmedämmung, Mineralfaserwolle (15 cm)

Lüftung		keine
<ul style="list-style-type: none"> <li>Das Gebäude verfügt über keine Dämmung der Fassade bzw. Daches und weist Schäden am Putz, Bodenbelägen sowie Feuchtigkeitsdurchdringungen auf.</li> </ul> Kurzfristig <ul style="list-style-type: none"> <li>Einsparungen sind durch konsequentes effizientes Nutzerverhalten möglich.</li> </ul>

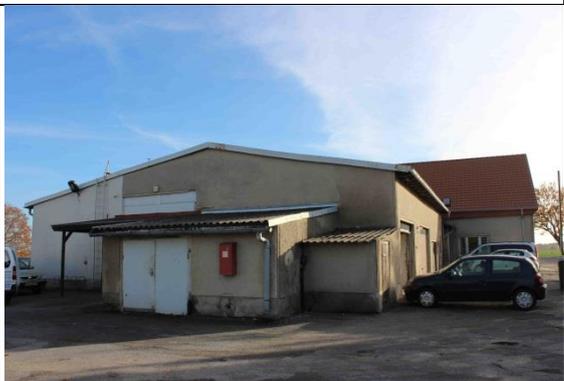
Gebäude		
	Keller/Fußboden/ unterer Gebäudeabschluss	Gebäude ist nicht unterkellert. Bodenabschluss Betonplatte. Bodenbelag Fliesen oder Laminat.
Gebäudehülle	Fassade/Wand	Massivbauweise, Mauerwerk, verputzt. Keine nachträgliche Wärmdämmung angebracht. Feuchtigkeitsschäden, Putzschäden, Risse im Mauerwerk, Bodenbeläge verschlissen. In einzelnen Räumen tapezierte Wände.
	Fenster/Türen	Einfache Holztore für Garagen Einfache Metalltür Kunststofffenster, zweifache Isolierverglasung (Baujahr 1999)
	Dach/oberer Gebäudeabschluss	Flaches Satteldach, Wellfaserzementplatten, keine nachträgliche Wärmedämmung. In einzelnen Räumen an Decke ästhetische Kunststoffverkleidung.
Gebäudetechnik		
Heizung	Energieträger	Heizöl
	Anlagentyp	Öl-/Gas-Spezialkesselkessel/Niedertemperaturkessel Buderus Logano G215 Anlage befindet sich im Erdgeschoss des Anbaus (Anlage dient der Versorgung aller Objekte der Liegenschaft)
	Technische Parameter	Feuerungswärmeleistung 66-84 kW Nennwärmeleistung 62-78 kW Kesselwasserinhalt 96 l Tmax 110°C Öl-Gebläsebrenner Buderus TZ 2.0-82G Steuerungseinheit Buderus R4211

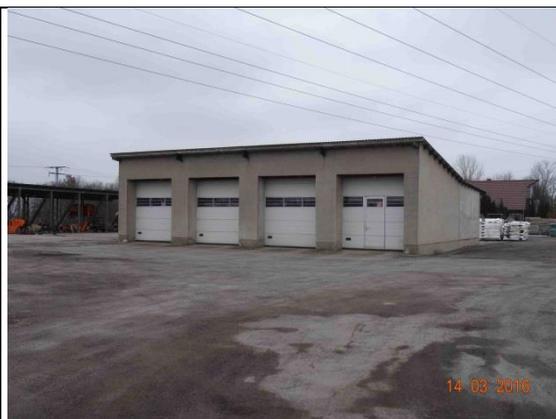
Gebäudehülle	Keller/Fußboden/unterer Gebäudeabschluss	Gebäude ist nicht unterkellert. Bodenabschluss Betonplatte.
	Fassade/Wand	Massivbauweise, Mauerwerk, verputzt. Keine nachträgliche Wärmdämmung angebracht, Putzschäden, Risse im Mauerwerk.
	Fenster/Türen	Türen: vier Sektionaltore mit Lichtausschnitt, drei Sektionaltore ohne Lichtausschnitt (Marke Nassau, Teckentrup)
	Dach/oberer Gebäudeabschluss	Pulldach, Trapezblech auf Holzsparenkonstruktion auf Stahlträgern, mit Gipskartonplatten verkleidet (inkl. Dämmung)

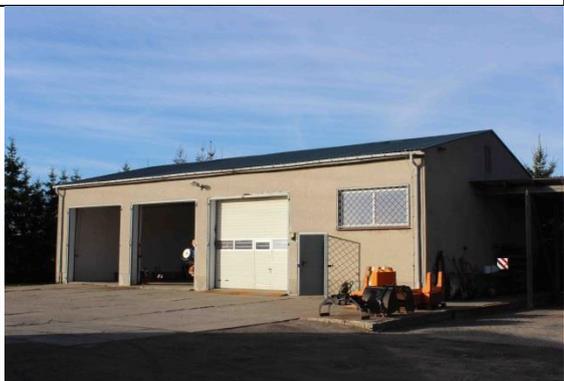
Objekt-Nr.	40804/401804	
Bezeichnung	3 Stellplätze	
Straße	Demminer Landstraße 4	
Ort	Anklam	
Nutzungsart	Garage, Lager	
Baujahr	1992	
BGF	189,7 m <sup>2</sup>	
NGF	166,94 m <sup>2</sup>	
Heizenergiekennzahl (Liegenschaft)	185,58 kWh/m <sup>2</sup> *a	
Stromverbrauch (Liegenschaft)	27,39 kWh/m <sup>2</sup> *a

Gebäude		
Gebäudehülle	Keller/Fußboden/ unterer Gebäudeabschluss	Gebäude ist nicht unterkellert. Bodenabschluss Betonplatte.
	Fassade/Wand	Massivbauweise, Mauerwerk, verputzt. Keine nachträgliche Wärmdämmung angebracht, Putzschäden, Risse im Mauerwerk.
	Fenster/Türen	Türen: drei Sektionaltore mit Lichtausschnitt, Metalltür Einfache Kunststofffenster
	Dach/oberer Gebäudeabschluss	Flaches Satteldach, Trapezblech, Kriechdach.
Gebäudetechnik		
Heizung	Energieträger	Heizöl
	Anlagentyp	Erzeugungsanlage im Anbau. Im Gebäude befinden sich zwei Heizlüfter Typ: Klimatec CL 132.2 W 2-stufig
	Leistung	Pro Anlage Heizleistung Vorwärmer 17 kW (bei Lufteintritt 15 °C) Motorleistung 0,14 kW Nennndruck: 16 bar Luftmenge 2.200 m <sup>3</sup> /h Max. Drehzahl 1.320 min <sup>-1</sup>
	Baujahr	k.A.
	Heizungssystem	Heizlüfter Leitungen isoliert (Kautschuk)
Warmwasserbereitung	-	
Beleuchtung	Direkte Beleuchtung, Deckenleuchten ohne Abdeckung und Reflektoren, stabförmige Leuchtstoffleuchten, zweifach belegt (T8 58 W), konventionelle Vorschaltgeräte, Steuerung über Kippschalter

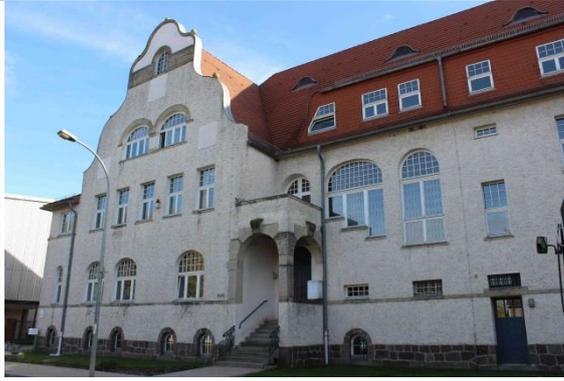
<b>Landratsamt Anklam</b>		
Objekt-Nr.	40101/400101

Bezeichnung	Hauptgebäude	
Straße	Demminer Straße 72	
Ort	Anklam	
Nutzungsart	Verwaltung	
Baujahr	1907	
BGF	2.724,78 m <sup>2</sup>	
NGF	2.316,07 m <sup>2</sup>	
Heizenergiekennzahl (Liegenschaft)	162,72 kWh/m <sup>2</sup> *a	
Stromverbrauch (Liegenschaft)	71,04 kWh/m <sup>2</sup> *a	
<b>Gebäude</b>		
Gebäudehülle	Keller/Fußboden/ unterer Gebäudeabschluss	Gebäude ist komplett unterkellert. Keller wird genutzt (u.a. Poststelle, Hausdruckerei) und ist beheizt. Keller Trockenlegung durch Injektionsverfahren, Feuchtigkeit im Mauerwerk. Bodenbelag heterogen: überwiegend Textil, im Kellergeschoss und Sanitär Fliesen.
	Fassade/Wand	Massivbauweise, Feldsteinsockel, Mauerwerk verputzt, ohne nachträgliche Wärmedämmung (Denkmalschutz). Risse im Bereich der Außentreppe, Feuchtigkeitsschäden im Treppenbereich, Kellergeschoss, Sockelbereich, Putzabbrüche an der Fassade und im Innenbereich. Wände mit Tapete.

Fenster/Türen	Eingangstüren: Holztür, zweiflügelig, mit Lichtausschnitt über Tür oder einfache Holztür Windfangtüren: Holztüren, einfach verglast Fenster: Holzfenster, zweifache Isolierverglasung (unterschiedliche Typen: Original Tesco, Baujahr 1993; seitliches Treppenhaus HG Wekado, Baujahr 1994; im Kellerbereich: Interpane, Baujahr 1992)

Bereits durch den Einsatz von Brennwertechnik sind gegenüber der aktuell verwendeten Technologie erhebliche Verbrauchseinsparungen zu erreichen (ca. 10-15 %). Möglich ist in diesem Fall auch der Einsatz eines auf Biomasse basierenden Wärmeerzeugers. Für die ersten beiden Alternativen (a, b) ist auch der Einsatz von KWK zu prüfen. Als entscheidend gilt hierbei die Gewährleistung einer auch unter wirtschaftlichen Gesichtspunkten effizienten Jahreslaufzeit der BHKW-Anlage, die in der Regel auch mit der Möglichkeit der Nutzung der anfallenden Wärme außerhalb der Heizperiode einhergeht. Aus klimapolitischer Sicht stellt die Anbindung an das Anklamer Stadtwärmenetz eine sehr vorteilhafte Alternative dar. Hinsichtlich der CO<sub>2</sub>-Bilanz ist diese Option lediglich durch den direkten Einsatz von regenerativen Energieträgern (bspw. Biomasse) zu unterbieten. Aus wirtschaftlicher Sicht stellt die Stadtwärme nach erster Prüfung auf Grundlage der Erkenntnisse von weiteren Großabnehmern in der Stadt, eine zumindest gegenüber der Erdgasversorgung konkurrenzfähige Alternative dar. Zweifelsohne stellt die Versorgung mit Heizöl unter den aktuellen Preisbedingungen die wirtschaftlichste Alternative dar. Diese kann jedoch nicht im Interesse des Landkreises liegen, wenn er eine zukunftsorientierte Energiepolitik und den Anspruch auf eine Vorbildfunktion im Bereich der Klimaschutzarbeit anstrebt.

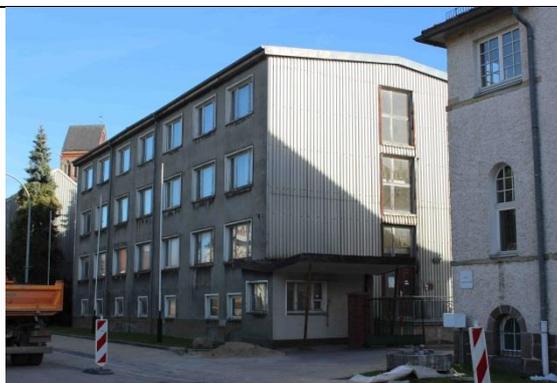
Landratsamt Anklam		
Objekt-Nr.	40102/400102	
Bezeichnung	Neubau Haus 1 mit Pförtnergebäude	
Straße	Demminer Straße 74	
Ort	Anklam	
Nutzungsart	Leerstehend	
Baujahr	1975	
BGF	1.359,04 m <sup>2</sup>	
NGF	1.155,2 m <sup>2</sup>	
Heizenergiekennzahl	-	
Stromverbrauch	-	
Gebäude		
Gebäudehülle	Keller/Fußboden/ unterer Gebäudeabschluss	Gebäude ist komplett unterkellert, Bodenabschluss Stahlbetonplatte, Belag PVC, Textil, Beton.
	Fassade/Wand	Massivbauweise, Blockbauweise, Fassade verputzt, seitliche Bereiche mit Dämmung (Mineralfaserwolle) hinter Trapezblech-Verkleidung (DDR-Standard). Wände mit Tapete.
	Fenster/Türen	Eingangstüren: einfache Holztür mit Lichtausschnitt, einfach verglast Fenster heterogen: überwiegend Holzverbundfenster, im Kellerbereich Kunststofffenster, zweifach Isolierverglasung (Gewetherm plus, 1,6, Baujahr 1999) Treppenhäuser Holzfenster, einfach verglast
	Dach/oberer Gebäudeabschluss	Flachdach, Bitumendachbahnen, Dämmung der obersten Geschosdecke (Dach nach Sturmschaden saniert).

Gebäudetechnik		
Heizung	Energieträger	Heizöl
	Anlagentyp	Versorgung erfolgt über Hauptgebäude
	Leistung	-
	Baujahr	-
	Heizungssystem	Zweirohrnetz außen verlaufend. Stahlguss-Gliederheizkörper, mit Thermostatventilen in den Räumen, Fluren und Treppenhäusern
Warmwasserbereitung	Dezentral, elektrische Durchlauferhitzer mit Speicher (2 kW, 5 l)	
Beleuchtung	Direkte Deckenbeleuchtung, Rasterdeckenleuchten mit Spiegelreflektoren, stabförmige Leuchtstoffleuchten (LT 36W/840 oder LT 58W/840), konventionelle Vorschaltgeräte, Steuerung über Kippschalter; in Fluren: Deckenspotbeleuchtung, Spiegelreflektoren, kompakte Leuchtstofflampen, Steuerung über Kippschalter	
Lüftung	-	
Beobachtungen und Empfehlungen		
<ul style="list-style-type: none"> <li>• Zum Zeitpunkt der Begehung bestand eine Sperrung des Gebäudes aufgrund von Schwarzsimmelbefall. Gebäude bedarf einer Komplettsanierung inkl. Schimmelsanierung. Zahlreiche Fenster weisen erhebliche Schäden und Witterungsspuren auf. Es wird der Austausch aller Fenster empfohlen, um einen einheitlichen hohen Effizienzstandard zu erreichen. Die Eingangstür ist durch eine moderne Tür mit Isolierverglasung auszutauschen. Eine Fassadendämmung, inkl. der Verstärkung der bereits gedämmten Bereiche, ist notwendig. Möglichkeit zur Verstärkung der Dämmung der obersten Geschossdecke ist zu prüfen. Die Heizkörper/Wärmeverteilung sind zu erneuern. Idealerweise erfolgt der Einbau einer Gebäudeleittechnik. Im Zuge der Gebäudesanierung wird auch eine Erneuerung der Beleuchtung empfohlen. Einbau von Energiesparleuchten mit eingebauten EVG und von LED-Leuchten, idealerweise mit Dimmfunktion wird empfohlen. In Fluren und Sanitärräumen sind Präsenzmelder mit Tageslichtsensorik zu installieren. Das Dach des Gebäudes eignet sich sehr gut für die Installation von PV-Anlagen. Empfohlen wird der Abriss des Pförtnerhäuschens.</li> <li>• Das Standortkonzept des Landkreises sieht als eines der zentralen Elemente für den Verwaltungsstandort Anklam die weitere Nutzung des Gebäudes vor. Die Sanierungsarbeiten an dem Gebäude sollen nach bekanntem Planungsstand noch im Jahr 2016 begonnen werden.</li> </ul>

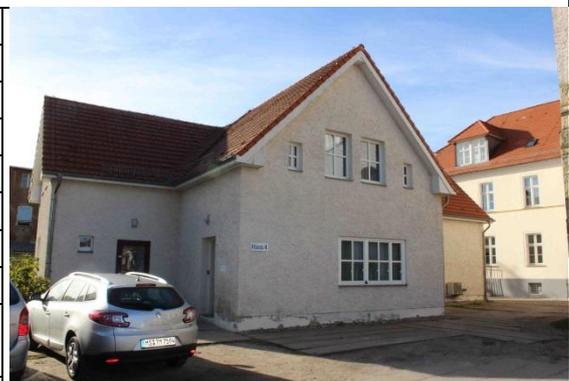
Gebäude		
Gebäudehülle	Keller/Fußboden/ unterer Gebäudeabschluss	Gebäude nicht unterkellert, Bodenbelag PVC, Textil.
	Fassade/Wand	Massivbauweise, Mauerwerk verputzt, ohne nachträgliche Wärmedämmung. Aufsteigende Feuchtigkeit, Putzabspaltungen im Sockelbereich. Wände mit Tapete.
	Fenster/Türen	Eingangstüren: Holztür mit Lichtausschnitt, zweifach Isolierverglasung Holztür mit Lichtausschnitt, einfach verglast Fenster: Holzfenster, zweifach Isolierverglasung (Typ: Jäger Isolar 30325 Neutralux, Baujahr 1998)
	Dach/oberer Gebäudeabschluss	Walmdach, Eindeckung Tondachziegeln, Biberschwanz, Holzsparendämmung.
Gebäudetechnik		
Heizung	Energieträger	Heizöl
	Anlagentyp	Versorgung erfolgt über Hauptgebäude
	Technische Parameter	-
	Baujahr	-
	Heizungssystem	Zweirohrnetz außenverlaufend. Flachheizkörper mit Thermostatventilen in den Räumen und Fluren
Warmwasserbereitung	Kein	
Beleuchtung	Direkte Deckenbeleuchtung, Rasterdeckenleuchten mit Spiegelreflektoren oder weißen Reflektoren, stabförmige Leuchtstoffleuchten, (LT 36W/840 oder LT 58W/840), konventionelle Vorschaltgeräte, Steuerung über Kippschalter;

Lüftung	-	
Klimatisierung	Nennkühlleistung 2x6,89 kW Nennleistungsaufnahme 4,56 kW	
Beobachtungen und Empfehlungen		
<ul style="list-style-type: none"> <li>Einzelne Fenster weisen Schäden und Witterungsspuren auf.</li> </ul> <p>Kurzfristig</p> <ul style="list-style-type: none"> <li>Verhaltenshinweise für Belegschaft</li> <li>Konservierung und konsequente Pflege der Fenster</li> <li>Ersatz der einfach verglasten Holztür durch eine Tür mit mehrfacher Isolierverglasung</li> <li>Einbau von LED-Leuchten im Flurbereich (hier wurde Dauerbetrieb beobachtet), Einsatz von EVG.</li> </ul> <p>Weitergehend</p> <ul style="list-style-type: none"> <li>Fassadendämmung</li> </ul>

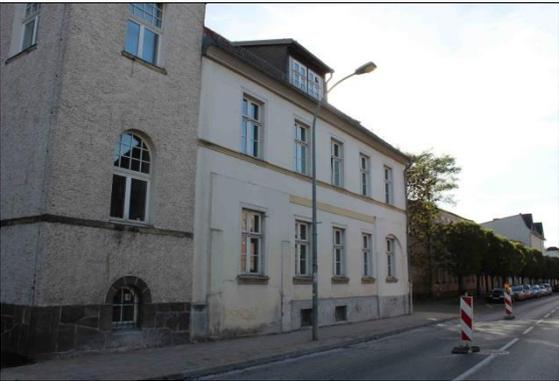
<b>Landratsamt Anklam Anbau</b>		
Objekt-Nr.	40124/400124

Bezeichnung	Hauptgebäude Anbau	
Straße	Demminer Straße 72	
Ort	Anklam	
Nutzungsart	Verwaltung	
Baujahr	1907	
BGF	512,3 m <sup>2</sup>	
NGF	435,5 m <sup>2</sup>	
Heizenergiekennzahl (Liegenschaft)	162,72 kWh/m <sup>2</sup> *a	
Stromverbrauch (Liegenschaft)	71,04 kWh/m <sup>2</sup> *a	
Gebäude		
Gebäudehülle	Keller/Fußboden/unterer Gebäudeabschluss	Gebäude ist unterkellert. Keller ist nicht ausgebaut, nicht genutzt und unbeheizt. Bodenbelag überwiegend Textil.
	Fassade/Wand	Massivbauweise, Mauerwerk verputzt, ohne nachträgliche Wärmedämmung. Durchfeuchtungen im Kellerbereich, Putzabspaltungen insbesondere im Sockelbereich, teilweise Wandschäden in Innenräumen. Wände mit Tapete.
	Fenster/Türen	Eingangstüren: massive Holztür Fenster: Holzfenster, zweifache Isolierverglasung (Typ: Schueller Qualitätsglas Wolgaster Bauelemente Transpane, Baujahr 1994)

Dach/oberer Gebäudeabschluss	Krüppelwalmdach, Eindeckung Tondachziegeln, Biberschwanz, Unterspannbahn, Dachboden nicht genutzt, Kaltdach, keine Dämmung der obersten Geschossdecke
Gebäudetechnik		
Heizung	Energieträger	Heizöl
	Anlagentyp	Versorgung erfolgt über Hauptgebäude
	Technische Parameter	-
	Baujahr	-
	Heizungssystem	Zweirohrnetz überwiegend außenverlaufend. Flachheizkörper mit Thermostatventilen in den Räumen, Fluren und Treppenhäusern
Warmwasserbereitung	Keine	
Beleuchtung	Überwiegend direkte Deckenbeleuchtung, Rasterdeckenleuchten mit weißen Reflektoren oder Spiegelreflektoren, stabförmige Leuchtstoffleuchten, in Fluren einzeln und Büros doppelt belegt (LT 36W/840 oder LT 58W/840), konventionelle Vorschaltgeräte, Steuerung über Kippschalter; Sanitär und in einzelnen Flurbereichen auch runde Decken- oder Wandleuchten mit Glasabdeckung und weißem Reflektor, unterschiedliche Leuchtmittel (Glühlampen, kompakte Leuchtstofflampen), Steuerung über Kippschalter; in Fluren und Treppenhäusern zudem Brandschutzbeleuchtung/Notlicht: CEAG GuideLED 13812 CGLine+ 2x1,6 W LED (Dauerbetrieb)

Lüftung	-	
Beobachtungen und Empfehlungen		
Sieh Hauptgebäude.

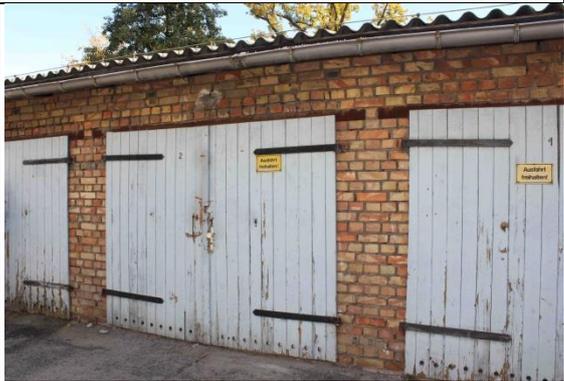
<b>Landratsamt Anklam</b>		
Objekt-Nr.	40127/400127

Bezeichnung	Garage, 8 Stellplätze	
Straße	Demminer Straße 74	
Ort	Anklam	
Nutzungsart	Garage	
Baujahr	1972	
BGF	143,84 m <sup>2</sup>	
NGF	129,5 m <sup>2</sup>	
Heizenergiekennzahl	-	
Stromverbrauch	-	
Gebäude		
Gebäudehülle	Keller/Fußboden/ unterer Gebäudeabschluss	Kein Kellerbereich, Bodenabschluss Betonplatte
	Fassade/Wand	Massivbauweise, Ziegelmauerwerk, teilweise verputzt. Schäden, fehlende Verfugung im Mauerwerk, Risse.
	Fenster/Türen	Holztore mit Styroporverkleidung (verschlissen)
	Dach/oberer Gebäudeabschluss	Flachdach, Wellasbestdach.
Gebäudetechnik		
Heizung	Energieträger	-
	Anlagentyp	-
	Technische Parameter	-
	Baujahr	-
	Heizungssystem	Zweirohrnetz außen verlaufend (Leitungen abgeklemmt)
Warmwasserbereitung	-	
Beleuchtung	Direkte Deckenbeleuchtung, Deckenleuchten mit Abdeckung, stabförmige Leuchtstoffleuchten (LT 58W/840), konventionelle Vorschaltgeräte, Steuerung über Kippschalter, Teilweise auch Glühlampen

Lüftung	-	
Beobachtungen und Empfehlungen		
<ul style="list-style-type: none"> <li>Die Wärmeversorgung des Gebäudes wurde erst vor kurzem eingestellt. Aus wirtschaftlicher und ökologischer Sicht ist dieser Schritt äußerst zu begrüßen und vor einer Neuaufnahme wird mit Nachdruck abgeraten.</li> <li>Geringes Einsparpotenzial durch konsequenten Austausch der Beleuchtung, Einsatz von stabförmigen Leuchtstoffleuchten mit EVG und LED.</li> <li>Vollständige Dämmung der Heizleitungen, die der Wärmeversorgung der Werkstatt dienen.</li> </ul>

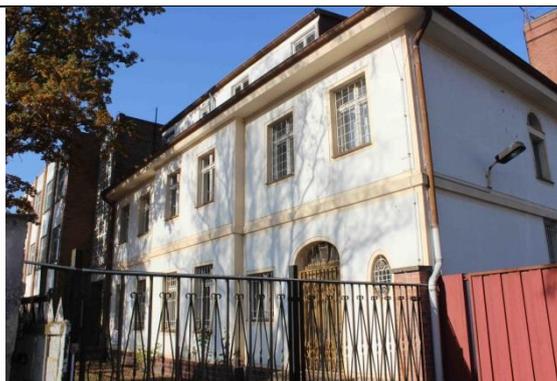
Hoch- und Tiefbau/Umweltamt		
Objekt-Nr.	40108/400108	
Bezeichnung	Altbau	
Straße	Ellbogenstraße 2	
Ort	Anklam	
Nutzungsart	Verwaltung	
Baujahr	1930	
BGF	523,67 m <sup>2</sup>	
NGF	445,12 m <sup>2</sup>	
Heizenergiekennzahl (Liegenschaft)	171,73 kWh/m <sup>2</sup> *a	
Stromverbrauch (Liegenschaft)	20,42 kWh/m <sup>2</sup> *a	
Gebäude		
Gebäudehülle	Keller/Fußboden/ unterer Gebäudeabschluss	Gebäude komplett unterkellert, Kellerbereich teils als Lager/Archiv genutzt. Bodenabschluss Betonplatte, keine nachträgliche Dämmung. Bodenbelag PVC.
	Fassade/Wand	Massivbau, Ziegelmauerwerk, verputzt, keine nachträgliche Wärmedämmung, Putzschäden an den Wänden und Gesims. Innenwände tapeziert, im Treppenhaus Anstrich.
	Fenster/Türen	Eingangstür: Holztür Fenster: Holz, Kastenfenster, im seitlichen Treppenhaus, Dachgeschoss und Kellerbereich einfach verglaste Holzfenster (überwiegend maroder Zustand)
	Dach/oberer Gebäudeabschluss	Walmdach, Betondachsteine, Dachgeschoss ausgebaut, genutzt (Archivzwecke), Wärmedämmung auf einem Teil der Geschosdecke vorhanden. Dachgaube stark sanierungsbedürftig.

Gebäudetechnik		
Heizung	Energieträger	Erdgas
	Anlagentyp	Kessel: Vaillant VKG 164 (Anlage befindet sich im Kellerbereich des Gebäudes und versorgt auch Anbau mit Treppenhaus)

Technische Parameter	NW-Leistungsbereich 82,0-164,0 kW NW-Lastbereich 89,5-179,0 kW Zul. Betriebsüberdruck 4 bar Wasserinhalt 184 l Kesselkreisregelung Vaillant VRC-CBB
Baujahr	1990
Heizungssystem	Kreislaufsteuerung Centronic RS10 (mit Außenfühler) Heizkreisläufe: N, A, B (Garagenheizung abgeklemmt) Pumpen: Grundfos Magna 50-60/F P <sub>1</sub> : 25-400 W (Hocheffizienzpumpe, nicht gedämmt) Grundfos UMC 32-30 P <sub>1</sub> : 60-120 W (elektronisch geregelt, nicht gedämmt) Grundfos UMC 25-40 P <sub>1</sub> : 30-80 W (elektronisch geregelt, nicht gedämmt) Heizungsleitungen im Heizraum nachträglich isoliert (Mineralwolle mit PVC oder Aluminiumummantelung, Lücken im Bereiche der Pumpen, Ventile und Anschlüsse. Dämmstärke einzelner Leitungssegmente unterscheidet sich.). Rost an Ventilen und einzelnen Anschlusssegmenten. Zweirohrnetz außenverlaufend. Gussgliederradiatoren, Stahl mit Thermostatventilen in den Räumen und Fluren (im Kellerbereich fehlen Thermostatventile)

Warmwasserbereitung	keine
Beleuchtung	Heterogen: Keller Deckenleuchten aus DDR-Zeit, stabförmige Leuchtstofflampen (T8 58 W), konventionelle Vorschaltgeräte, Steuerung über Kippschalter; teilweise auch Wand- und Deckenleuchten mit Glühlampen (z. B. Dachgeschoss); Flure: Deckenleuchten ohne Abdeckung oder Reflektoren, stabförmige Leuchtstoffleuchten, überwiegend nur zur Hälfte belegt (eine der Leuchten fehlt meist, T8 58 W), konventionelle Vorschaltgeräte, Steuerung über Kippschalter; Büros: direkte Deckenbeleuchtung, rasterdeckenleuchten, ohne Reflektoren, stabförmige Leuchtstoffleuchten, zweifach belegt (T8 58 W), konventionelle Vorschaltgeräte, Steuerung über Kippschalter
Lüftung	-
<b>Beobachtungen und Empfehlungen</b>	
<ul style="list-style-type: none"> <li>• Das Gebäude zeichnet sich durch erhebliche Mängel aus. Fenster und Außentüren sind sehr verschlissen, Wärme- und Brandschutz fehlt. Handlungsbedarf ist dringend.</li> <li>• Die weitere Nutzung des Gebäudes durch den Landkreis ist laut Standortkonzept des Landkreises nicht vorgesehen.</li> </ul> <p><b>Kurzfristig</b></p> <ul style="list-style-type: none"> <li>• Verhaltenshinweise für Mitarbeiter ggf. ergänzt durch kleininvestive Maßnahmen.</li> <li>• Optimierung der Heizkörpereinstellung in einzelnen wenig genutzten/ungenutzten Räumen (Kellerbereich, Dachgeschoss) sowie Fluren und Treppenhäusern</li> <li>• Prüfung und Abstimmen der Heizungsregelung auf aktuelle Nutzungszeiten und -bereiche</li> <li>• Sanierung der Beleuchtung, Umstieg auf LED und EVG, in passenden Bereichen Einbau von Präsenzmeldern mit Tageslichtsteuerung. Kurzfristiger Austausch der teilweise noch vorhandenen Glüh- und Halogenlampen (insbesondere Treppenhäuser) ist zu forcieren.</li> <li>• Dämmen der nicht isolierten Pumpen und angrenzender Leitungsabschnitte, Isolieren der Heizungsrohre im Kellerbereich</li> <li>• Ausstattung aller Heizkörper mit Thermostaten (Behördenventile in geeigneten Bereichen)</li> </ul> <p><b>Weiterführend (bei langfristigen Gebäudenutzung)</b></p> <ul style="list-style-type: none"> <li>• Einbau von Hocheffizienzpumpen (inkl. Dämmung)</li> <li>• Einbau neuer Heizkörper</li> </ul>

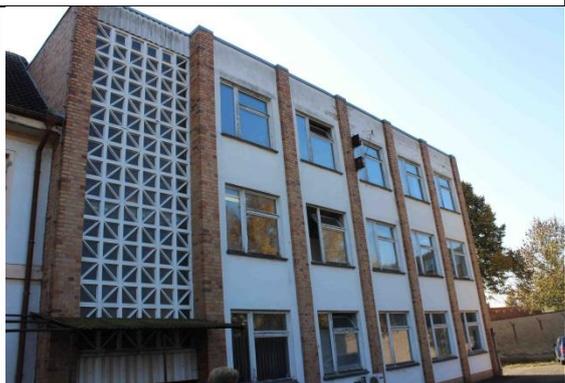
Hoch- und Tiefbau/Umweltamt		
Objekt-Nr.	40121/400121	
Bezeichnung	Anbau mit Treppenhaus	
Straße	Ellbogenstraße 2	
Ort	Anklam	
Nutzungsart	Verwaltung	
Baujahr	1968	
BGF	923,04 m <sup>2</sup>	
NGF	784,58 m <sup>2</sup>	
Heizenergiekennzahl (Liegenschaft)	171,73 kWh/m <sup>2</sup> *a	
Stromverbrauch (Liegenschaft)	20,42 kWh/m <sup>2</sup> *a	
Gebäude		
Gebäudehülle	Keller/Fußboden/unterer Gebäudeabschluss	Gebäude komplett unterkellert, Kellerbereich nicht beheizt überwiegend ungenutzt, Bodenabschluss Betonplatte. Bodenbelag PVC:
	Fassade/Wand	Massivbau, Ziegelmauerwerk, verputzt, nachträgliche Wärmedämmung lediglich an Südwestseite (Wärmeverbundsystem ca. 8 cm), Putzschäden an den Wänden; Treppenhaus Glassteine. Innenwände tapeziert.
	Fenster/Türen	Eingangstür: Holztüren Windfangtür: Holztür mit Lichtausschnitt Fenster: überwiegend Holzverbundfenster zwei Scheiben (überwiegend maroder Zustand), einige wenige Kunststofffenster mit zweifach Isolierverglasung (Linther Glas, Wärmeschutz Neutral 4 MM, Baujahr 1997)

Dach/oberer Gebäudeabschluss	Flachdach mit Bitumenbahnen, keine nachträgliche Dämmung
Gebäudetechnik		
Heizung	Energieträger	Erdgas
	Anlagentyp	Im Altbau
	Technische Parameter	-
	Baujahr	-
	Heizungssystem	Zweirohrnetz außenverlaufend. Stahlgussgliederheizkörper mit Thermostatventilen in den Räumen und Fluren (im Kellerbereich keine Heizkörper). Leitung im Serverraum Isoliert.
Warmwasserbereitung	Dezentral, elektrische Erhitzer (Leistung: 2 kW, Inhalt: 5l)	
Beleuchtung	Heterogen: Treppenhaus Wandleuchten mit Glasabdeckung, Glühlampen, Steuerung über Kippschalter, Flure: Deckenleuchten ohne Reflektoren und Abdeckung, stabförmige Leuchtstoffleuchten, meist nur einfach belegt (T8 58 W), konventionelle Vorschaltgeräte, Steuerung über Kippschalter

Büros: teilweise modernisiert, teilweise ursprünglicher Zustand direkte Beleuchtung, Rasterdeckenleuchten mit oder ohne Spiegelreflektoren oder weißen Reflektoren, einfach oder doppelt belegt (T8 58W), konventionelle Vorschaltgeräte, Steuerung über Kippschalter
Lüftung	-
Klimatisierung	Serverraum Typ: York Kühlungsleistung: 3,5 kW Heizleistung: 3,8 kW Lüftungsvolumen 500 m <sup>3</sup> /h Baujahr 2007
<b>Beobachtungen und Empfehlungen</b>	
<ul style="list-style-type: none"> <li>• Fenster und Außentüren sind verschlissen, Wärme- und Brandschutz fehlt, dringender Handlungsbedarf.</li> <li>• Die weitere Nutzung des Gebäudes durch den Landkreis ist laut Standortkonzept des Landkreises nicht vorgesehen.</li> </ul> <p><b>Kurzfristig</b></p> <ul style="list-style-type: none"> <li>• Verhaltenshinweise für Mitarbeiter ggf. ergänzt durch kleininvestive Maßnahmen.</li> <li>• Optimierung der Heizkörpereinstellung in einzelnen wenig genutzten/ungenutzten Räumen sowie Fluren und Treppenhäusern</li> <li>• Sanierung der Beleuchtung, Umstieg auf LED und EVG, in passenden Bereichen Einbau von Präsenzmeldern mit Tageslichtsteuerung. Kurzfristiger Austausch der teilweise noch vorhandenen Glüh- und Halogenlampen (insbesondere Treppenhäuser) ist zu forcieren.</li> <li>• Ausstattung aller Heizkörper mit Thermostaten (Behördenventile in geeigneten Bereichen)</li> </ul> <p><b>Weitergehend (bei langfristigen Gebäudenutzung)</b></p> <ul style="list-style-type: none"> <li>• Empfohlen wird die Dämmung der Fassade (inkl. zusätzliche Dämmung der Südwestfassade), energetische Neugestaltung der Fassade im Bereich des Treppenhauses, Dämmung der Kellerdecke und der obersten Geschossdecke sowie Austausch der Fenster und Türen</li> <li>• Komplette Modernisierung der Beleuchtung, der Heizkörper</li> </ul>

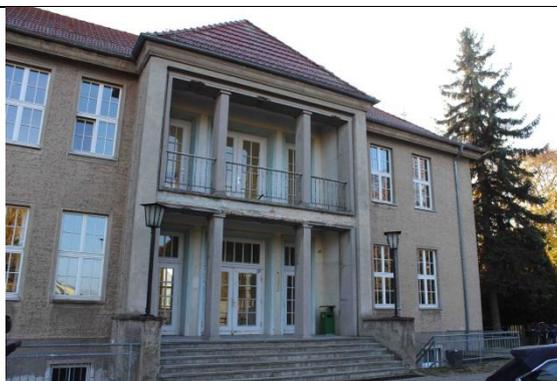
<b>Ordnungs-/Schulverwaltungsamt Anklam</b>		
Objekt-Nr.	40201/400201	
Bezeichnung	Ordnungs-/ Schulverwaltungsamt	
Straße	Jahnstraße 1	
Ort	Anklam	
Nutzungsart	Verwaltung	
Baujahr	1955	
BGF	2.944,5 m <sup>2</sup>	
NGF	2.502,8 m <sup>2</sup>	
Heizenergiekennzahl	143,19 kWh/m <sup>2</sup> *a	
Stromverbrauch	11,37 kWh/m <sup>2</sup> *a	
<b>Gebäude</b>		
Gebäudehülle	Keller/Fußboden/ unterer Gebäudeabschluss	Gebäude komplett unterkellert, Kellerbereich teilweise Leerstand und zu verschiedenen Zwecken genutzt (ehem. Lehrküche), Kellerbereich beheizt, Bodenabschluss Betonplatte. Isolierung/Feuchteschutz gegen Erdreich mit Styropor und Schutzanstrich. Bodenbelag PVC oder Betonsteinfliesen.
	Fassade/Wand	Massivhaus, Ziegelmauerwerk mit Putz, keine nachträgliche Wärmedämmung. Putz- und Feuchteschäden im Kellerbereich, Durchfeuchtungen mit Putzabspaltungen am Balkon. Wände mit Anstrich.
	Fenster/Türen	Eingangstür: Holzrahmen mit Lichtausschnitt, zweifache Isolierverglasung (Climaplus Ultra, Baujahr 2009), Seitentür: Holztür mit Lichtausschnitt, einfach verglast; Türen zum Balkon im Obergeschoss: Holzrahmen einfach verglast Windfangtür: Holztür mit Lichtausschnitt, einfach verglast Tür zum Dachboden: Metalltür/Brandschutztür Fenster heterogen: Treppenhaus teilweise Kastenfenster (2 x Holzrahmen, einfache Verglasung), Treppenhaus im Kellerbereich zum Teil einfach verglaste Holzrahmenfenster; Holzfenster, zweifach Isolierverglasung (Climaplus Ultra, Baujahr 2009; GVG HB 3-05), Kunststofffenster, zweifach Isolierverglasung (z.B.: Glaszentrum Dresden, Thermoplus , Baujahr 1997, Schueller Qualitätsglas GmbH , Transplus 1,3, Baujahr 1999; Radeburg 10330 Climaplus, Planitherm, Baujahr 2009; SGG Climaplus Ultra N, Baujahr 2010)

Dach/oberer Gebäudeabschluss	Satteldach mit Betondachsteinen und Unterspannbahn, Kaldach, Dachgeschoss ungenutzt, keine Dämmung der obersten Geschossdecke vorhanden, einfach verglaste Fensterluken
<b>Gebäudetechnik</b>		
Heizung	Energieträger	Heizöl
	Anlagentyp	Niedertemperaturkessel 2 x Viessmann Paromat-Triplex Anlage befindet sich im Kellerbereich des Gebäudes
	Technische Parameter	Leistungsbereich 250-285 kW Kesselwasserinhalt 353 l Zul. Betriebsüberdruck 4 bar Zu. Vorlauftemperatur 120 °C Heizkreisläufe: Sekretariat, Hausmeister, Essensraum, Klassenräume, Toiletten, Lüftung, WW-Boiler, Boiler Küche Brenner 2 x Weishaupt GL1/1-E Ausführung ZD Leistung 60-335 kW Öldurchsatz 8,4-28,3 kg/h Einstelldruck 5-140 mbar Baujahr 1992
	Baujahr	1992
	Heizungssystem	Kesselkreisregelung Viessmann RU/KR Kreisläufe: Sekretariat, Hausmeister, Essensraum, Klassenräume, Toiletten, Lüftung, WW-Boiler, Boiler Küche (WW-Kreisläufe und Lüftung abgeklemmt) Pumpen: Wilo D 100 P <sub>1</sub> : 440 W (elektronisch geregelt) Wilo Top-S50/4 P <sub>1</sub> : 180-330 W (elektronisch geregelt, gedämmt) Wilo Top-S30/7 P <sub>1</sub> : 120-195 W (elektronisch geregelt, gedämmt) Wilo Star RS25/4 P <sub>1</sub> : 28-348 W (elektronisch geregelt, Effizienzklasse B) Wilo RP25/100 P <sub>1</sub> : 1100-1300 W (elektronisch geregelt) Wilo Star RS25/6 P <sub>1</sub> : 41-63 W (elektronisch geregelt, Effizienzklasse B) Wilo Stratos 40/1-8 P <sub>1</sub> : 12-310 W (Hocheffizienz, gedämmt) Wilo RP50/125r PN6 P <sub>1</sub> : 1000-1300 W (elektronisch geregelt) Wilo Top-S30/4 P <sub>1</sub> : 75-160 W (elektronisch geregelt, gedämmt) Heizungsleitungen im Heizraum isoliert (Mineralwolle mit Stahlblechverkleidung, Dämmung fehlt im Bereich der Anschlüsse und Ventile. Die abgeklemmten WW-Leitungen mit Mineralwolle in PVC Ummantelung gedämmt). Wärmeverteiler - Rost an Anschlüssen und einzelnen Ventilen. Heizungsrohre in Teilen (Treppenhaus) des Kellerbereiches isoliert (Mineralwolle in PVC-Ummantelung). Zweirohrnetz außen verlaufend. Flachheizkörper mit Thermostatventilen in den Räumen und Fluren (teilweise fehlende Thermostate)

Tank	Inhalt: 32.000 l
	Warmwasserbereitung	Aktuell nur kaltes Wasser Vorhandener Speicher (außer Betrieb): Nirocell N 7363 Baujahr 1992 Inhalt 500 l Zul. Betriebsüberdruck 10 bar Zul. Betriebstemperatur 95 °C Wilo Z 20 P <sub>1</sub> : 25 W (elektronisch geregelt)

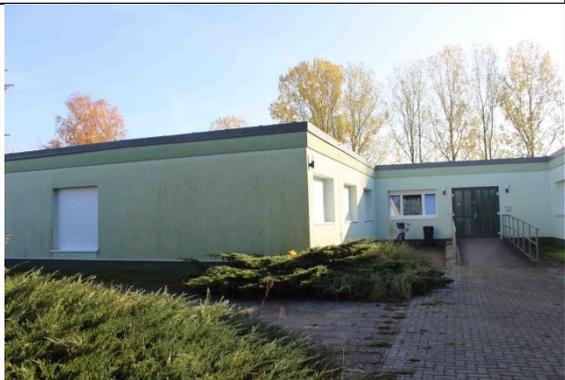
Kreisarchiv Anklam		
Objekt-Nr.	40105/400105

Bezeichnung	Kreisarchiv	
Straße	Johannes-Gutenberg-Str. 11	
Ort	Anklam	
Nutzungsart	Archiv	
Baujahr	1969	
BGF	1.064,31 m <sup>2</sup>	
NGF	925,95 m <sup>2</sup>	
Heizenergiekennzahl	107,44 kWh/m <sup>2</sup> *a	
Stromverbrauch	6,00 kWh/m <sup>2</sup> *a	
Gebäude		
Gebäudehülle	Keller/Fußboden/ unterer Gebäudeabschluss	Gebäude nicht unterkellert. Bodenabschluss Betonplatte. Bodenbelag Betonsteinfliesen oder PVC.
	Fassade/Wand	Massivhaus, Großblockbauweise, Wärmedämmung: Wärmeverbundsystem. Kleine Risse in der Wand und Stockflecken. Wände mit Anstrich oder Tapete.
	Fenster/Türen	Eingangstür: Kunststoffrahmentür mit Lichtausschnitt, zweifache Isolierverglasung (Typ Consafis BE Hoglatherm, Baujahr 2000) Fenster: Kunststofffenster mit zweifacher Isolierverglasung (Typ: Consafis BE Hoglatherm 28/38, Baujahr 2000), mit Sonnenschutz (Außenrollläden).
	Dach/oberer Gebäudeabschluss	Flachdach, Bitumenschweißbahn, Geschossdecke gedämmt

Gebäudetechnik		
Heizung	Energieträger	Flüssiggas
	Anlagentyp	Gasspezialheizkessel Buderus G 324L Lownox Steuerung Buderus Ecomatic
	Technische Parameter	Typenschild nicht zugänglich
	Baujahr	Ca. 1995
	Heizungssystem	Steuerung Buderus Ecomatic (Zeitprogramm mit Absenkungen, Witterungsfühler)

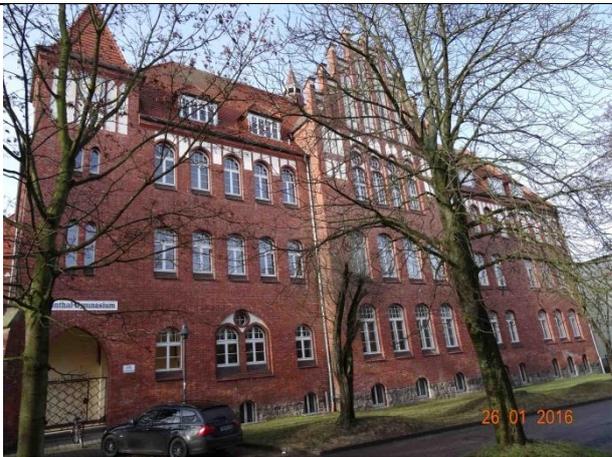
<b>Lilienthal Gymnasium</b>		
Objekt-Nr.	40301/400301

Bezeichnung	Haus 1, Schule	
Straße	Leipziger Alle 22	
Ort	Anklam	
Nutzungsart	Unterricht (Gymnasium)	
Baujahr	1906	
BGF	3.677,31 m <sup>2</sup>	
NGF	3.309,6 m <sup>2</sup>	
Heizenergiekennzahl (Unterrichtsgebäude)	71,40 kWh/m <sup>2</sup> *a	
Stromverbrauch (Liegenschaft)	11,49 kWh/m <sup>2</sup> *a	
Gebäude		
Gebäudehülle	Keller/Fußboden/ unterer Gebäudeabschluss	Gebäude ist komplett unterkellert, Kellerbereich saniert und beheizt, Bodenbelag Linoleum, genutzt teils als Kraft-/Fitnessraum inkl. Umkleiden und Duschen, Essensbereich und Clubräume. In einzelnen Bereichen Feuchtigkeitsschäden aufgrund der noch fehlenden Rückstauklappe für die Entwässerung. Bodenbelag heterogen überwiegend PVC oder Fliesen.
	Fassade/Wand	Massivbauweise mit Klinkermauerwerk, Verblendmauerwerk. Innenwände mit Anstrich.
	Fenster/Türen	Eingangstüren: drei Holztüren, Vordereingang: massive Holztür, zweiflügelig ohne Lichtausschnitt, Hintereingang: Holztür mit Lichtausschnitt, einfach verglast Fenster: Holzrahmenfenster, zweifache Isolierverglasung, Typ: HGW/Kausch iplus neutral E Ug: 1,1 Baujahr: 2011 In einzelnen Räumen wurde durch das neue Fenster das innere Fenster des ursprünglichen Kastenfensters ersetzt, das äußere Fenster besteht in diesen Fällen weiterhin. Windfangtüren Metallrahmentüren (KG) oder Holztüren mit Lichtausschnitt

Dach/oberer Gebäudeabschluss	Satteldach mit Tondachsteindeckung (Biberschwanz) und Unterspannbahn Dämmung der obersten Geschossdecke, Mineralfaserwolle ausgelegt (nicht begehbar) Stärke ca. 22 cm, Kaltdach
Gebäudetechnik		
Heizung	Energieträger	Öl
	Anlagentyp	Nahwärme (Wärmeerzeuger befindet sich außerhalb der Liegenschaft. Anbindung über ein Nahwärmenetz.)
	Technische Parameter	-
	Baujahr	-
	Heizungssystem	Verteilung befindet sich im Erdgeschoss des Gebäudes. Heizungssystem, inkl. Heizstation, Verteilungskreisläufe, hydraulischer Weicher wurde 2010/2011 umfassend erneuert. Folgende vier Heizkreisläufe sind vorhanden: Keller, Stränge 2-10, Aula, Internat Pumpen:

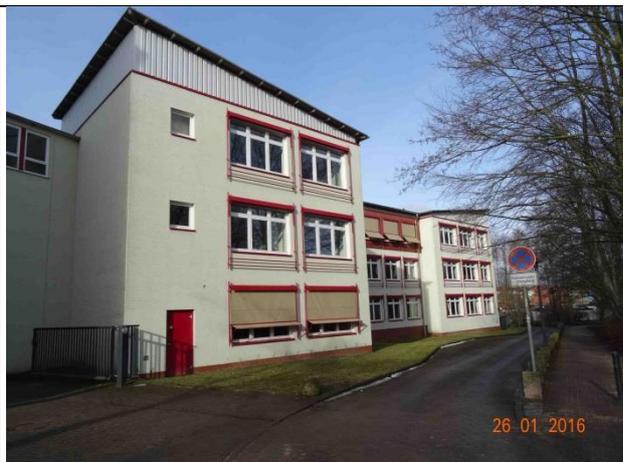
Lilienthal Gymnasium		
Objekt-Nr.	40304/400304	
Bezeichnung	Fachklassengebäude 1	
Straße	Leipziger Alle 22	
Ort	Anklam	
Nutzungsart	Gymnasium	
Baujahr	2001	
BGF	1.848,38 m <sup>2</sup> (inkl. Verbinder)	
NGF	1.554,56 m <sup>2</sup> (inkl. Verbinder)	
Heizenergiekennzahl (Unterrichtsgebäude)	71,40 kWh/m <sup>2</sup> *a	
Stromverbrauch (Liegenschaft)	11,49 kWh/m <sup>2</sup> *a	
Gebäude		
Gebäudehülle	Keller/Fußboden/ unterer Gebäudeabschluss	Objekt nicht unterkellert. Bodenabschluss Betonplatte inkl. Dämmung. Bodenbelag PVC.
	Fassade/Wand	Massivbauweise, Mauerwerk teilweise verputzt, teilweise verklindert. Innenwände tapeziert
	Fenster/Türen	Eingangstür: Metallrahmentür mit Glasschnitt, zweifache Isolierverglasung (Baujahr 1999) Windfangtüren: einfach verglaste Metallrahmentüren Fenster: Kunststoffrahmen, zweifach Isolierverglasung Typ Schueller Qualitaetsglas GmbH Newtex GmbH Transplus Ug: 1,6, Baujahr 1999 Objekt ist mit Sonnenschutzrollläden ausgestattet: stoffbespannte Außenrollos manuell über Kippschalter steuerbar, Regen- und Windsensor zum automatischen Einfahren. Über Steuerungsmodul im Lehrzimmer ist ein zentrales Auf-/Runterfahren regulierbar

Dach/oberer Gebäudeabschluss	Leicht geneigtes Flachdach mit Bitumenschweißbahn, Dachbodenbereich: Kriechdach, Holzsparrenkonstruktion mit verzinkter Blechabdeckung. Dachdämmung: Mineralwolle ca. 18 cm stark

Gebäudetechnik		
Heizung	Energieträger	Öl
	Anlagentyp	Nahwärme (Wärmeerzeuger befindet sich außerhalb der Liegenschaft. Anbindung über ein Nahwärmenetz.) Im Erdgeschoss des Gebäudes, unterhalb des Verbinders, befindet sich die Fernwärme-Übergabe/Kompaktstation für Fachgebäude 1 und 2: Typ FWC 200-3 HSN: 247110
	Technische Parameter	Fernwärmeanschluss: gesamt max. 180 kW (ist 160 kW); Wärmebedarf 1. BA 70 kW Wärmebedarf 2. BA 81 kW Wärmebedarf Lüftung max. 30 kW (ist 8,5 kW) HK1: 70 kW, HK2 30 kW, Zusatzentnahme: 75 kW Druck max. Primär/Sekundär: 16/6 bar Temperatur max.: Primär/Sekundär 105/78 °C Gebäudeheiz. HK1 78/45 °C (Heizung), HK 2 70/40 °C (Lüftung) Elektr. Anschlusswert 0,2 kW
	Baujahr	1999 (Hausanschlussstation)
	Heizungssystem	Im Gebäude befinden sich zwei Heizkreisläufe: Heizung und Lüftung ein dritter Kreislauf dient der Heizung für Fachgebäude 2 Die Steuerung für die Beiden Heizungskreisläufe erfolgt gemeinsamen über eine einzige Regelanlage Honeywell Centra Typ MCR 200. Die Steuerung für die Lüftung erfolgt über eine separate Regelanlage Honeywell Centra Typ MCR 200. Pumpen: Grundfos Magna 25-80 180, P <sub>1</sub> : 10-140 W (FA 1 Heizung, Hocheffizienzpumpe, nicht gedämmt) Grundfos UPE 25-60 180, P <sub>1</sub> : 40-100 W (FA 1 Lüftung, elektronisch geregelt, nicht gedämmt) Wilo Stratos 30/1-12, P <sub>1</sub> : 12-310 W (FA 2, Hocheffizienzpumpe, nicht gedämmt) Leitungen in der Heizzentrale isoliert (überwiegend Mineralwolle mit PVC-Verkleidung, teilweise Kautschuk sowie Mineralwolle mit Aluminiumummantelung. Dämmung fehlt im Bereich der Anschlüsse, Ventile). Zweirohrnetz innenverlaufend. Heizkörper: Flachheizkörper mit zentral geregelten Thermostaten, in den Fluren großflächige Wandflachheizkörper mit manuell regelbaren Thermostatventilen Zentrale Heizsignaleinheit im Lehrerzimmer für die Klassenräume (über LED-Leuchten erfolgt raumgenaue Anzeige für Betriebsstörung, offene Fensterfunktion mit automatischer Abschaltung, Möglichkeit der zentralen Nachtabschaltung für alle Räume). Klassenräume: individuelle Raumregleinheit (an der Wand) mit Temperatursteuerung, Präsenzmelder (Absenkung bei Abwesenheit) sowie Nachtabsenkung; Vorbereitungsräume: manuelle Steuerung über Thermostatventile an einzelnen Heizkörpern

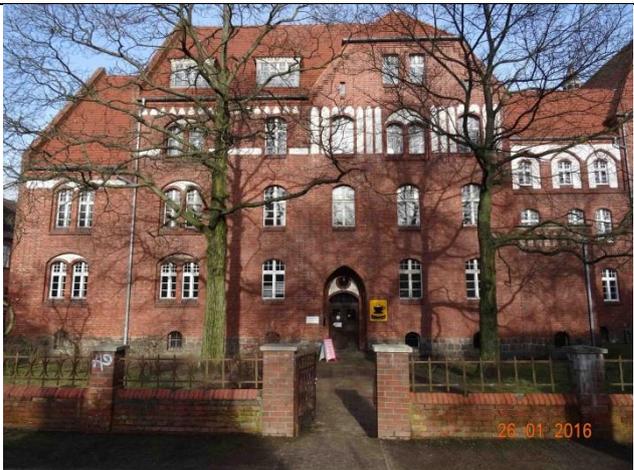
<b>Lilienthal Gymnasium</b>		
Objekt-Nr.	40308/400308

Bezeichnung	Haus 1, Altgebäude/Internat	
Straße	Leipziger Alle 22	
Ort	Anklam	
Nutzungsart	Kreismusikschule, Archiv, Imbiss	
Baujahr	1906	
BGF	1.830,71 m <sup>2</sup>	
NGF	1298,42 m <sup>2</sup> (beheizt, ohne KG)	
Heizenergiekennzahl (Unterrichtsgebäude)	71,40 kWh/m <sup>2</sup> *a	
Stromverbrauch (Liegenschaft)	11,49 kWh/m <sup>2</sup> *a	
<b>Gebäude</b>		
Gebäudehülle	Keller/Fußboden/unterer Gebäudeabschluss	Gebäude ist komplett unterkellert ohne nachträgliche Wärmedämmung. Fußboden: Ziegeln oder Beton. Der Kellerbereich ist nicht beheizt und teils zu Lagerzwecken genutzt. Bodenbelag PVC oder Fliesen.
	Fassade/Wand	Massivbauweise mit Klinkermauerwerk, Verblendmauerwerk, ohne nachträgliche energetische Dämmmaßnahmen. An einzelnen Innenwänden insbesondere im Treppenhaus und Eingangsbereich weitläufige Putzabspaltungen. Innenwände mit Anstrich oder tapeziert.

Fenster/Türen	Eingangstür: Massive Holztüren, Vordertür zweiflügelig mit einfach verglastem Lichtausschnitt, Hintertür: einflügelige Holztür mit einfach verglastem Lichtausschnitt Windfangtüren in den Treppenhäusern – Holztür mit Glasausschnitt einfache Verglasung In den meisten Klassenräumen Kastenfenster In den Nebenräumen (ungenutzte Sanitärräume, derzeit von Reinigungskräften genutzt), im Treppenhaus, in den Fluren, im Hausmeisterraum, in einzelnen Speiserräumen und im Kellerbereich lediglich einfach verglaste Holzfenster. Insbesondere auf der Wetterseite und im obersten (nicht genutzten) Geschoss marode. Unterhalb der Fenster befinden sich Kästen zum Auffangen der Kondensationsfeuchtigkeit (diese sind nicht funktional) – Kälteeintritt/Wärmeaustritt.
	Dach/oberer Gebäudeabschluss	Satteldach mit Tondachsteineindeckung (Biberschwanz) und Unterspannbahn Kaltdach ohne Wärmedämmmaßnahmen Dachgeschoss teilweise Ausgebaut und zu Archivzwecken genutzt.

Lüftung	Cafeteria
<b>Beobachtungen und Empfehlungen</b>		
<ul style="list-style-type: none"> <li>• Beobachtet wurde ineffizientes Nutzerverhalten. In den Räumen der Kreismusikschule waren die Thermostate auf hoher Stufe. Auch während der Ferientage läuft die Heizung normal (Begehung 8.2. Außentemperatur ca. 8 °C Thermostate auf 5/max). Windfangtüren im EG sind auch in der Ferienzeit dauerhaft offen, bei laufender Heizung.</li> <li>• An dem Gebäude wurden kurz nach der Begehung energetische Sanierungsmaßnahmen begonnen. Die Investitionsplanung des Bauamtes rechnet mit einer Gesamtinvestitionssumme von 750.000 Euro, die im Zeitraum 2015-2019 eingesetzt werden soll.</li> </ul> <p><b>Empfehlungen</b></p> <ul style="list-style-type: none"> <li>• Sanierung des Heizungssystems, analog zu Haus 1/Schule (moderne Heizkörper, Sanierung der Verteilung, Dämmen der Leitungen, Einbau Gebäudeleittechnik). Kurzfristig sollten die zahlreichen Heizkörper ohne Thermostate oder Regelungsventile in Räumen, wo keine Wärme benötigt wird, runtergeregelt werden.</li> <li>• Zahlreiche Fenster befinden sich in einem sehr schlechten Zustand. Komplettmodernisierung aller Fenster notwendig</li> <li>• Dämmen der obersten Geschossdecke</li> <li>• Trockenlegung des Kellers und energetische Sanierung.</li> <li>• Komplexe Sanierung der Beleuchtung analog zu den sanierten Gebäuden der Liegenschaft (zum Zeitpunkt der Begehung wurden noch zahlreiche Glüh- oder Halogenlampen eingesetzt).</li> <li>• Sanierung der Innenbereiche (Wände)</li> <li>• Verhaltenshinweise</li> </ul>

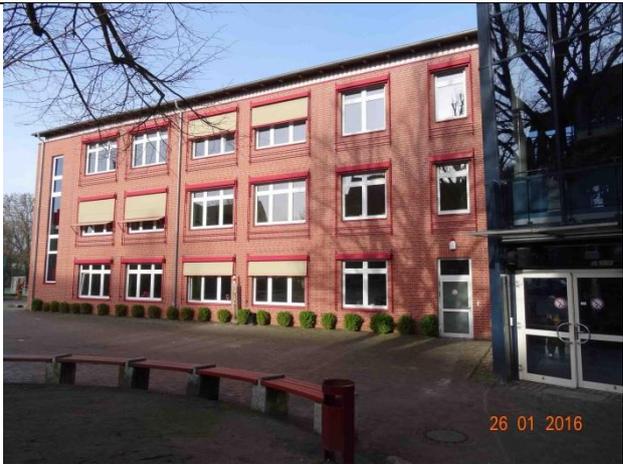
<b>Lilienthal Gymnasium</b>		
Objekt-Nr.	40309/400309

Bezeichnung	Fachklassengebäude 2	
Straße	Leipziger Alle 22	
Ort	Anklam	
Nutzungsart	Gymnasium	
Baujahr	2002	
BGF	1.954,43 m <sup>2</sup> (inkl. Foyer)	
NGF	1.643,76 m <sup>2</sup> (inkl. Foyer)	
Heizenergiekennzahl (Unterrichtsgebäude)	71,40 kWh/m <sup>2</sup> *a	
Stromverbrauch (Liegenschaft)	11,49 kWh/m <sup>2</sup> *a	
Gebäude		
Gebäudehülle	Keller/Fußboden/ unterer Gebäudeabschluss	Objekt nicht unterkellert. Bodenabschluss Betonplatte inkl. Dämmung. Bodenbelag PVC im Foyer Fliesen.
	Fassade/Wand	Massivbauweise, Mauerwerk teilweise verputzt, teilweise verklindert Foyer: Glasfassade. Innenwand tapeziert, im Foyer Klinkermauerwerk.
	Fenster/Türen	Eingangstür: Metallrahmentüren mit Glasschnitt, zweifach verglast, Baujahr 2001 Windfangtüren: Metallrahmentür einfach verglast, Fenster: Kunststoffrahmen, zweifach Isolierverglasung, Typ Glaszentrum Berlin-Dresden 1 Thermoplas 2x4 MM, Baujahr 2001 Objekt ist mit Sonnenschutz ausgestattet: stoffbespannte Außenrollos manuell über Kippschalter steuerbar, Regen- und Windsensor zum automatischen Einfahren

Dach/oberer Gebäudeabschluss	Leicht geneigtes Flachdach mit Bitumenschweißbahn, Dachbodenbereich: Kriechdach, Holzsparrenkonstruktion mit verzinkter Blechabdeckung. Dachdämmung der obersten Geschosdecke: Mineralfaserwolle ca. 18 cm stark
Gebäudetechnik		
Heizung	Energieträger	Öl
	Anlagentyp	Nahwärme (Wärmeerzeuger befindet sich außerhalb der Liegenschaft. Anbindung über ein Nahwärmenetz.)
	Technische Parameter	Verteilung befindet sich im Fachklassengebäude 1; Anschlusswert: 81 kW
	Baujahr	-
	Heizungssystem	Zweirohrnetz innenverlaufend. Flurbereich: großflächige Wandplattenheizkörper mit Thermostatventilen Foyer: zusätzlich Gliederheizkörper Klassenräume: Plattenheizkörper mit elektronischen Thermostatventilen, Zentrale digitale Heizungssteuerungseinheit im Lehrerzimmer für alle Räume (raumgenaue Anzeige für Betriebsstörung, offene Fensterfunktion mit automatischer Abschaltung, Nachtabsenkung, Komfortbetrieb). Klassenräume: individuelle Raumregleinheit (an der Wand) mit Temperatursteuerung, Präsenzmelder (Absenkung bei Abwesenheit) sowie Komforteinstellung (Anwesenheit) und Nachtabsenkung

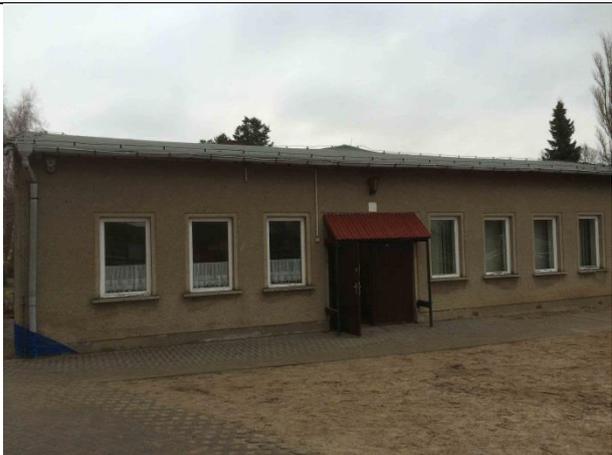
Bezeichnung	L-Schule/Baracke	
Straße	Mühlenstraße 8	
Ort	Anklam	
Nutzungsart	Warmlager	
Baujahr	1940	
BGF	902,35 m <sup>2</sup>	
NGF	803,1 m <sup>2</sup>	
Heizenergiekennzahl	188,16 kWh/m <sup>2</sup> *a	
Stromverbrauch	8,75 kWh/m <sup>2</sup> *a	
Gebäude		
Gebäudehülle	Keller/Fußboden/ unterer Gebäudeabschluss	Gebäude ist teilweise unterkellert. Ein Teil der Kellerräume ist aufgrund von massiven Feuchteschäden und akutem Schimmelbefall versiegelt. Der zugängliche Bereich weist ebenfalls massive Feuchteschäden und Schimmelbefall auf. Die Feuchtigkeit dringt über den Boden und die Wände ein. Der Kellerbereich befindet sich im ursprünglichen Zustand. Es wurden keine nachträglichen Sanierungs- oder Dämmmaßnahmen durchgeführt. Der zugängliche Kellerbereich wird nicht beheizt. Es befindet sich hier der Fernwärmeanschluss. Fußbodenbelag im Gebäude PVC oder Fliesen.

Fassade/Wand	Massivbauweise mit verputztem Mauerwerk, ohne nachträgliche energetische Sanierungsmaßnahmen, Mauerwerk weist an vielen Stellen Schäden durch Feuchtigkeit und Putzabspaltungen auf. Feuchtigkeitsschäden sind auch in einzelnen Räumen zu beobachten. Innenwände mit Anstrich.
	Fenster/Türen	Haupteingangstür: Holztür mit zwei Flügeln, Schäden an der Tür Seiteneingangstür: Kunststofftür; Fenster: Zweifachverglaste Holzkastenfenster (Typ: TGL 22065) Baujahr: 1982, Zahlreiche Fenster befinden sich in einem sehr schlechten Zustand
	Dach/oberer Gebäudeabschluss	Flaches Satteldach: Bitumenschweißbahnen, Teil der Dachabdeckung wurde erneuert, Dachgeschoss nicht ausgebaut (Kriechdach), Zugang zum Dachboden versperrt, keine nachträgliche Dämmung
Gebäudetechnik		
Heizung	Energieträger	Fernwärme
	Anlagentyp	Kompaktstation FWC 100-1 Druck max. primär/sekundär: 16/6 bar Temperatur primär/sekundär: 110/90°C Gebäudeheiz. (Temperaturspreizung) primär/sekundär: 90/75 °C Vorlauftemperatur: 90 °C Rücklautemperatur: 80 °C Begrenzung Vorlauf 95 °C Elektr. Anschlusswert: 0,6 kW

Lüftung	Keine
<b>Beobachtungen und Empfehlungen</b>	
<ul style="list-style-type: none"> <li>• Das ursprüngliche Schulgebäude wird aktuell zu Lagerzwecken sowie zum Fahrradabstellen genutzt. Zudem befinden sich hier die Hausmeisterräume. Das Gebäude befindet sich in einem sehr schlechten Zustand. Aufgrund eines massiven Wasserschadens, Feuchtigkeits- und akuten Schimmelbefalls sind Teile des Objektes versiegelt. Der noch zugängliche Kellerbereich ist ebenfalls stark von Schimmelbefall und Feuchtigkeit betroffen. Schäden sind an den Außenwänden (weitflächige Putzabspaltungen, Feuchtigkeit usw.), in den Innenräumen (Feuchtigkeit an den Wänden, die auf Wassereindringen im Dachbereich deutet, Schäden am Linoleum usw.) und an den Fenstern zu erkennen.</li> <li>• Beobachtet wurden Missstände im Nutzerverhalten. Die Lagerräume werden deutlich über das Anforderungsniveau beheizt. Die Heizkörper/Thermostate lassen sich zudem teilweise nicht regulieren (zahlreiche Heizkörper verfügen zudem weder über Ventile noch Thermostate). Die Hausmeister sollten für energetische Fragen sensibilisiert werden (auch in den Hausmeisterräumen wurden Missstände im Nutzerverhalten – Lüften, Heizkörpereinstellung, Licht – beobachtet).</li> <li>• Die weitere Nutzung des Gebäudes muss geklärt werden.</li> </ul> <p><b>Kurzfristig</b></p> <ul style="list-style-type: none"> <li>• Ausstattung der Heizkörper mit Thermostaten</li> <li>• Bedarfsgerechte Temperierung der Räume (sowie prüfen, ob Räume im abgeschlossenen Gebäudebereich beheizt werden)</li> <li>• Optimierung der Einstellung der Heizzeiten</li> <li>• Verhaltenshinweise für Gebäudenutzer</li> <li>• Dämmen noch nicht gedämmter Leitungsbereiche im Heizraum</li> </ul> <p><b>Weitergehend (abhängig von der Entscheidung zu weiteren Nutzung des Gebäudes)</b></p> <ul style="list-style-type: none"> <li>• Trockenlegung, energetische Vollsanierung des Gebäudes d.h. Einbau neuer Fenster und Türen, Dämmen der Fassade und der obersten Geschossdecke</li> <li>• Einbau neuer Beleuchtung mit LED</li> <li>• Einbau neuer Heizkörper</li> </ul>

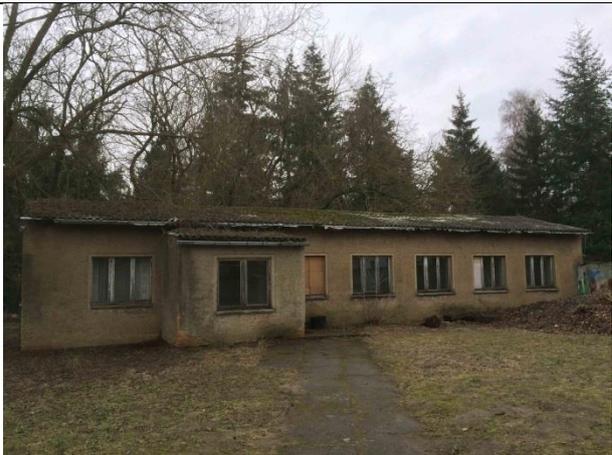
Bezeichnung	Sporthalle	
Straße	Mühlenstraße 8	
Ort	Anklam	
Nutzungsart	Ruine	
Baujahr	1932	
BGF	145,62 m <sup>2</sup>	
NGF	129,60 m <sup>2</sup>	
Heizenergiekennzahl	-	
Stromverbrauch	-	
Gebäude		
Gebäudehülle	Keller/Fußboden/ unterer Gebäudeabschluss	Nicht unterkellert, Bodenabschluss Betonplatte
	Fassade/Wand	Massivbauweise mit verputztem Mauerwerk, ohne nachträgliche energetische Sanierungsmaßnahmen, Mauerwerk weist an vielen Stellen Schäden durch Feuchtigkeit und Putzabspaltungen auf.
	Fenster/Türen	Einfach verglaste Holzfenster, teilweise Ausgeschlagen Einfache Holztür
	Dach/oberer Gebäudeabschluss	Flaches Satteldach: Wellasbestfaserzementplatten
Gebäudetechnik		
Heizung	Energieträger	Ursprünglich Strom
	Anlagentyp	-
	Leistung	-
	Baujahr	-
	Heizungssystem	-
Warmwasserbereitung	Keine	
Beleuchtung	-	
Lüftung	Keine	
Beobachtungen und Empfehlungen

<p>Da das Gebäude ist versiegelt. Es erfolgte lediglich eine Außenbetrachtung. Das Objekt weist Schäden an dem Mauerwerk (Putzabsplitterungen, Feuchtigkeit) auf. Die Fensterrahmen sind in einem extrem maroden Zustand, die Scheiben sind teilweise Ausgeschlagen. Auch das Dach und die Regenrinne sind erheblich beschädigt. Empfohlen wird die Stilllegung des Stromanschlusses (Nachstrom), um somit die minimalen anfallenden Kosten zu sparen.</p>

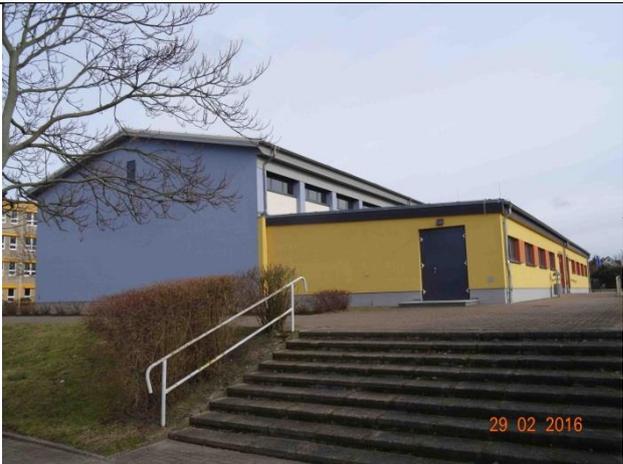
Bezeichnung	Turnhalle	
Straße	Lindenstraße 35	
Ort	Eggesin	
Nutzungsart	Turnhalle	
Baujahr	1970/2011	
BGF	748,49 m <sup>2</sup>	
NGF	665,88 m <sup>2</sup>	
Heizenergiekennzahl	46,87 kWh/m <sup>2</sup> *a	
Stromverbrauch (Liegenschaft)	11,34 kWh/m <sup>2</sup> *a	
Gebäude		
Gebäudehülle	Keller/Fußboden/ unterer Gebäudeabschluss	Das Objekt ist nicht unterkellert. Bodenabschluss Betonplatte mit Dämmung entsprechend der geltenden EnEV Anforderungen. Fußbodenbelag PVC in Sanitärräumen Fliesen.
	Fassade/Wand	Massivbauweise, massives Mauerwerk, mit Wärmeverbundsystem, verputzt. Innenwände mit Anstrich.
	Fenster/Türen	Eingangstür: 2 x Metallrahmen mit Lichtausschnitt, zweifach verglast, Typ: Interpane 11 GMI 1,1 /44/ Warmglas iplus neutral E 471647-2, Baujahr 2011 Fenster: Kunststoffrahmen mit zweifacher Isolierverglasung, Typ: Semcoglas GmbH EBW RAL 216 84106330 261052/1 Schoepper GmbH, Baujahr 2011

Lüftung	Keine
<b>Beobachtungen und Empfehlungen</b>	
<ul style="list-style-type: none"> <li>• Das Objekt stammt aus dem Jahr 1970. Eine umfassende Sanierung, die vom Aufwand einem Neubau entspricht, wurde im Jahr 2011 abgeschlossen. Von der ursprünglichen Gebäudesubstanz ist lediglich ein Teil der Außenwände erhalten geblieben. Sowohl die Beleuchtung als auch das Heizsystem wurden saniert.</li> <li>• Beobachtet wurde zudem eine verbrauchsbewusste Einstellung des Heizungssystems (u.a. in der Turnhalle, die Thermostatventile in den Nebenräumen (Gerätelager) auf „Frostschutz“ oder „1“, oder Fluren auf „1“).</li> <li>• Das Objekt verfügt vor diesem Hintergrund über kein Einsparpotenzial. Zu achten ist auf das kontinuierliche Einhalten des konsequenten sparsamen Nutzerverhaltens.</li> </ul> <p>Weiterführend</p> <ul style="list-style-type: none"> <li>• Das Dach kann für die Installation von Solaranlagen genutzt werden. Möglich ist die Installation von Solarthermieanlagen zur Warmwassererzeugung oder auch PV-Anlagen. (Prüfung der Statik erforderlich.)</li> </ul>
