<b>Maßnahmen-cluster</b>	<b>Bildungswesen</b>
<b>Maßnahme</b>	<b>B1 – Energiesparmodelle</b>
<b>Ziel</b>	<p>Identifizierung von Einsparpotenzialen          Energieverbrauchs- und Kosteneinsparungen in den Schulen          Durchführung von kleininvestiven Maßnahmen zur Steigerung der Energieeffizienz an Schulen          Sensibilisierung der Schüler, Lehrer und Hausmeister für die Themen Energieeffizienz und Klimaschutz</p>
<b>Kurze Beschreibung</b>	<p>Schulen gehören zu der Gebäudekategorie im öffentlichen Gebäudebestand mit vergleichsweise hohen Energieverbräuchen. In Schulen oder Bildungseinrichtungen im Landkreis Vorpommern-Greifswald haben bis jetzt noch keine Energiesparprojekte stattgefunden.</p> <p>Energiesparmodelle tragen in mehrfacher Hinsicht zum Klimaschutz bei. Zum einen decken sie energetische Lücken auf und bieten Möglichkeiten zur Minderung der Energiekosten und des CO<sub>2</sub>-Ausstoßes an. Zum anderen tragen pädagogisch flankierte Maßnahmen zur Verankerung von Klimaschutz und bewusstem Ressourcenumgang in Denken und Handeln verschiedener Nutzergruppen bei. Kinder und Jugendliche sind zudem ausgewiesene Multiplikatoren, die die Umweltgedanken mit Familie und Freu

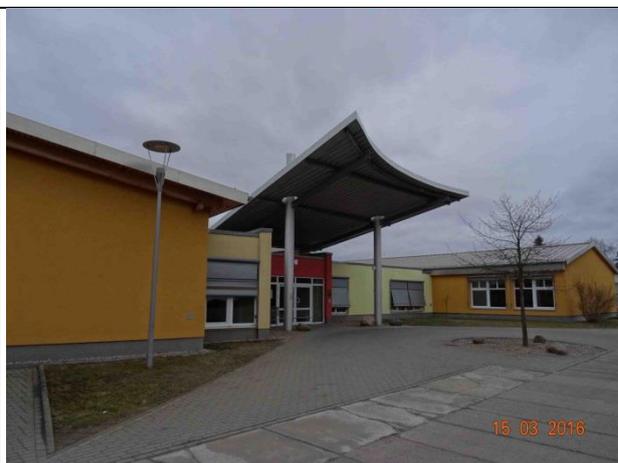
Dach/oberer Gebäudeabschluss	Neubau: Pultdach oder Flachdach mit Wärmedämmung, Stahlblechabdeckung; Altbau: Satteldach mit Stahlblechabdeckung, Wärmedämmung der obersten Geschossdecke, aufgelegte Mineralfaserwolle mit Pappabdeckung, nicht begehbar (Kaltdach),
Gebäudetechnik		
Heizung	Energieträger	Erdgas
	Anlagentyp	2 x Gas-Brennwertheizgerät Viessmann Vitodens 200 WB 2
	Leistung	Wärmeleistungsbereich bei 80/60 °C $P_{min} = 15 \text{ kW}$ $P_{max} = 60,0 \text{ kW}$ bei 50/30 °C $P_{min} = 16,6 \text{ kW}$ $P_{max} = 66,3 \text{ kW}$ Wärmebelastungsbereich $Q_{min} = 15,8 \text{ kW}$ $Q_{max} = 63,2 \text{ kW}$ Kesselwasserinhalt ca. 16,8 l Zul. Betriebstemperatur 90 °C Zul. Betriebsdruck 3 bar
	Baujahr	Ca. 1996
	Heizungssystem	Steuerung Viessmann Vitodens 200 Kaskadenregelung der Kessel Witterungsgeführt Nachtabsenkung eingestellt (die Einstellung erfolgt durch Wartungsfirma nicht durch Hausmeister) in den Ferien erfolgt keine Absenkung, da die Verwaltungsräume sonst sehr abkühlen würden Vier Heizkreisläufe: Neubau 1 (32 kW, 50/40 °C, Heizkörper + Fußbodenverteiler) Neubau 2 (29 kW, 50/40 °C, Heizkörper + Fußbodenheizung) Altbau 1 (33 kW, 65/45 °C, Heizkörper) Altbau 2 (33 kW, 65/45 °C, Heizkörper) Pumpen: Grundfos UPE 25-60 180, $P_1$ : 40-100 W (elektronisch geregelt, gedämmt) Grundfos UPE 25-80 180, $P_1$ : 40-250 W (Hocheffizienzpumpe, gedämmt) Grundfos Magna 25-80 180, $P_1$ : 10-140 W, (elektronisch geregelt, gedämmt) Grundfos Magna UPE 32-120/F, $P_1$ : 22-345 W (Hocheffizienzpumpe, gedämmt) Leitungen im Heizraum isoliert (Mineralwolle mit PVC-Verkleidung). Wärmeverteiler befindet sich in einem sehr guten Zustand. Flur: moderne Gliederheizkörper (zwei, drei oder vier Säulen) Räume Neubau: Fußbodenheizung (mit Raumgenauer Wandsteuerung) kombiniert mit Plattenheizkörpern mit Thermostatventilen. Zweirohrsystem, innenverlaufend.

<b>Kurzfristig</b>	
<ul style="list-style-type: none"> <li>• Empfohlen wird eine Nachjustierung und Korrektur der defekten Fenster.</li> <li>• Einzelne Eingangstüren sind undicht und werden beim stärkeren Wind aufgedrückt, Korrektur notwendig.</li> <li>• Empfohlen wird der Austausch der Halogenspots in Fluren durch LED-Lampen. Kontinuierlicher Umstieg auf LED bei weiteren Leuchtmitteln. Einbau von Präsenzmeldern in Sanitärräumen.</li> <li>• Die Regelung der Fußbodenheizung/Heizkörper ist nicht optimal. Beobachtet wurden überhöhte Einstellungen der Thermostatventile. Empfohlen werden eine Neueinstellung der Heizungskreisläufe und eine genaue Anweisung des Hausmeisters in die Bedienung der Heizungssteuerung.</li> <li>• Da das Gebäude über mehrere Heizkreisläufe verfügt, ist generell eine Absenkung der Temperaturen in den Ferienzeiten in den nicht genutzten Gebäudebereichen möglich, ohne dass der Komfort für die Verwaltungsmitarbeiter verringert wird.</li> <li>• Die Heizungsanlage weist nach Aussagen des Personals Verschleißspuren auf (Steuerung, Reelles) und sollte kurzfristig überholt bzw. erneuert werden.</li> <li>• Korrektur der Wärmedämmung der obersten Geschossdecke.</li> <li>• Verhaltenshinweise für Mitarbeiter.</li> </ul>

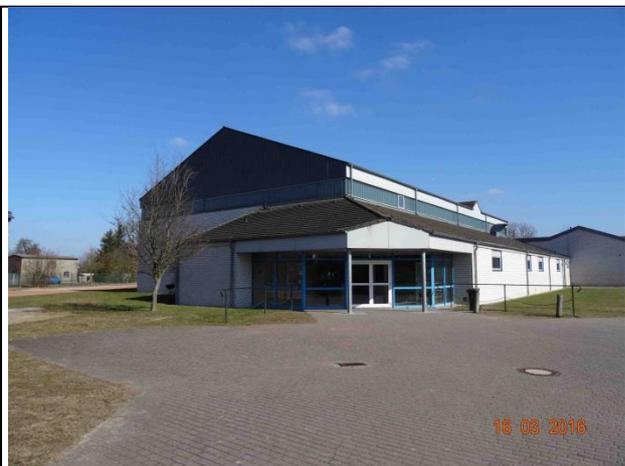
Schlossgymnasium		
Objekt-Nr.	41302/410302	
Bezeichnung	Schlossgymnasium	
Straße	Baron-von-Lepel-Platz 2	
Ort	Gützkow	
Nutzungsart	Turnhalle	
Baujahr	1996	
BGF	1.202 m <sup>2</sup>	
NGF	1.109 m <sup>2</sup>	
Heizenergiekennzahl (Liegenschaft inkl. Schloss)	132,77 kWh/m <sup>2</sup> *a	
Stromverbrauch (Liegenschaft inkl. Schloss)	9,91 kWh/m <sup>2</sup> *a	
Gebäude		
Gebäudehülle	Keller/Fußboden/ unterer Gebäudeabschluss	Gebäude nicht unterkellert, Bodenabschluss Betonplatte mit Dämmung. Fußbodenbelag PVC oder Fliesen.
	Fassade/Wand	Massivbauweise unterschiedliche Zusammensetzung Stahlbeton, Schichtmauerwerk (9,3 cm), KS-Mauerwerk (12,5 cm), verklümpert Kalksandsteinverkleidung (8,3 cm) (Gesamtstärke 26,5 cm). Innenwände Mauerwerk ohne Anstrich, im Turnhallenbereich mit Prallschutzverkleidung.

Fenster/Türen	Eingangstür (Schulseite): Holzrahmentür, mit Glasausschnitt, zweifache Isolierverglasung, ohne Typbezeichnung, Baujahr 1996 Eingangstür (Hinterseite): Metallrahmentür mit Isolierverglasung, Consafis HGW/Kausch, Consafis N VSG 6 Ug 1,3, Baujahr 1999 Fenster: Holzfenster mit Isolierverglasung, ohne Typenbezeichnung, Baujahr 1996 Glasfassade: Metallrahmen, Isolierverglasung, HGW/Kausch iplus neutral E Ug 1,5 VSG 6b, Baujahr 2011
	Dach/oberer Gebäudeabschluss	Sattel- und Pultdach mit Betondachsteinen, Wärmedämmung, kein Dachgeschoss
Gebäudetechnik		
Heizung	Energieträger	Erdgas
	Anlagentyp	Wärmeerzeuger befindet sich im Altbau und dient der Wärmeversorgung der gesamten Liegenschaft
	Leistung	k.A.
	Baujahr	k.A.
	Heizungssystem	Im Gebäude befinden sich fünf Heizkreisläufe: Deckenheizung, Warmwasser, Lüftung Nebenräume, Heizung Nebenräume, Lüftung Halle Steuerungseinheit Viessmann Dekamatik HK-2, Witterungsgeführt, mit Nachtabenkung, Ferienprogramm Pumpen: Wilo Stratos 40/1-4, P <sub>1</sub> : 14-130 W (Hocheffizienzpumpe, gedämmt) Wilo Star E30/1-5, P <sub>1</sub> : 27-72 W (Effizienzklasse B, elektronisch geregelt, nicht gedämmt) Wilo Stratos ECO 25/1-5, P <sub>1</sub> : 5,8-59 W (Effizienzklasse A, elektronisch geregelt gedämmt) Wilo Stratos 40/1-4, P <sub>1</sub> : 14-130 W (Hocheffizienzpumpe, gedämmt)  Zweirohrsystem, außenverlaufend Leitungen im Heizraum isoliert (überwiegend Mineralwolle in PVC-Verkleidung, teilweise auch mit Aluminiumummantelung, geringe Lücken im Bereich der Anschlüsse und Pumpen). Turnhalle: Deckenwärmestrahler Sanitär: Flachheizkörper, Stahl, mit Thermostatventilen Flur: Gliederheizkörper (zwei Säulen), Stahl, mit Thermostatventilen

Sanitär: direkte Beleuchtung, Deckenleuchten, Reflektoren weiß, Kunststoffabdeckung, stabförmige oder kompakte (OSRAM DULUX D 18 W/840) Leuchtstofflampen, einfach oder zweifach belegt, Steuerung über Kippschalter
Lüftung	Aerotherm System Happel Ambiente Baujahr 1996 Steuerung erneuert: Honeywell Centraline Abluftventilator: C V12R 280/FZ Luftmenge: 2.500 m <sup>3</sup> /h Drehzahl: 1.935 min <sup>-1</sup> Wirkungsgrad 79% Motorleistung: 0,45/0,12 kW Zuluft: Wärmetauschertyp: E2, OCA-std Motorleistung: 0,60/0,20 kW Wärmeleistung: 31,31 kW Luftmenge 2.500 m <sup>3</sup> /h
<b>Beobachtungen und Empfehlungen</b>	
<ul style="list-style-type: none"> <li>• Die verhältnismäßig hohe Wärmekennzahl kann teils durch die gemeinsame Berechnung mit dem Schloss erklärt werden. Da dieses nicht dem Landkreis gehört, wird es nicht näher betrachtet.</li> <li>• Es handelt sich um ein verhältnismäßig junges Gebäude, das sich in einem sehr gepflegten Zustand befindet.</li> <li>• Ein Teil der Fenster weist Witterungsspuren auf.</li> <li>• An einzelnen Heizkörpern wurden überhöhte Thermostateinstellungen beobachtet.</li> </ul> <p><b>Kurzfristig</b></p> <ul style="list-style-type: none"> <li>• Verhaltenshinweise</li> <li>• Regelmäßige Prüfung und Anpassung der Heizzeiten und Temperaturen an den tatsächlichen Bedarf</li> <li>• Regelmäßige Fensterpflege</li> <li>• Dämmen der nicht gedämmten Pumpen, kontinuierlicher Umtausch von Pumpen und Einsatz von Hocheffizienzpumpen</li> <li>• Einsatz von Energiesparlampen oder LED mit EVG</li> <li>• Einsatz von LED-Lampen im Außenbereich</li> <li>• In einzelnen Bereichen (Gerätelager) wird der Einbau von Präsenzmeldern oder Schaltern mit Zeitschaltfunktion empfohlen (beobachtet wurde, dass die Beleuchtung im Gerätelager an war, obwohl kein Unterricht stattfand)</li> <li>• In einzelnen Räumen (Sanitär, Flure) kann der Einbau von Behördenventilen vorteilhaft sein</li> <li>• Nachdämmen der Leitungen an Ventilen, Pumpen und Verschlüssen</li> </ul> <p><b>Weitergehend</b></p> <ul style="list-style-type: none"> <li>• Installation einer Gebäudeleittechnik</li> <li>• Das Dach des Gebäudes kann für die Installation von Solarthermieanlagen genutzt werden. Dies würde die Versorgung mit Warmwasser außerhalb der Heizperiode ermöglichen und während der Heizperiode zu Einsparungen gegenüber der konventionellen Wärmeerzeugung führen. Das Dach kann auch für die Installation von PV-Anlagen genutzt werden.</li> <li>• Das Gelände kommt auch für die Installation von Kleinwindkraftanlagen in Frage.</li> </ul>

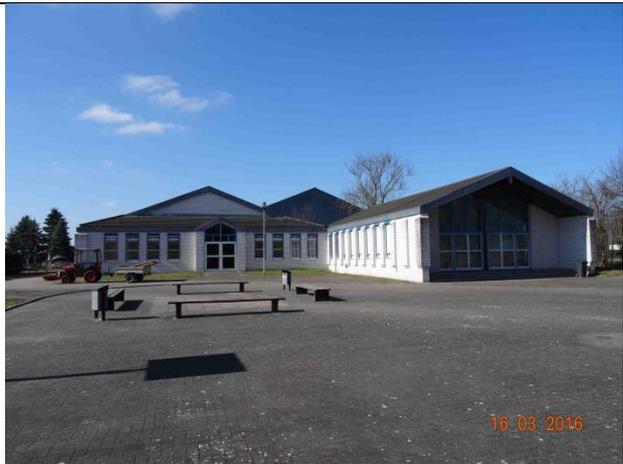
<b>Schlossgymnasium</b>		
Objekt-Nr.	41303/410303

Bezeichnung	Schlossgymnasium	
Straße	Baron-von-Lepel-Platz 2	
Ort	Gützkow	
Nutzungsart	Gymnasium/ Fachklassengebäude	
Baujahr	1998	
BGF	1.362,81 m <sup>2</sup>	
NGF	1.210,51 m <sup>2</sup>	
Heizenergiekennzahl (Liegenschaft inkl. Schloss)	132,77 kWh/m <sup>2</sup> *a	
Stromverbrauch (Liegenschaft inkl. Schloss)	9,91 kWh/m <sup>2</sup> *a	
<b>Gebäude</b>		
Gebäudehülle	Keller/Fußboden/ unterer Gebäudeabschluss	Gebäude nicht unterkellert, Bodenabschluss Betonplatte mit Dämmung. Fußbodenbelag PVC.
	Fassade/Wand	Massivbauweise Porenbeton, Schichtmauerwerk, KS-Mauerwerk, verklindert Kalksandsteinverkleidung. Innenwände mit Anstrich oder tapeziert.
	Fenster/Türen	Eingangs- und Windfangtür: Holzrahmentür mit Lichtausschnitt, zweifache Isolierverglasung (Typenbeschreibung nicht lesbar) Fenster: Holz- und Kunststofffenster mit Isolierverglasung, Typ: Schueller Qualitätsglas Trans Phon 38/TRA, Baujahr 1998, in einzelnen Klassenräumen mit externen Sonnenschutz

Dach/oberer Gebäudeabschluss	Satteldach mit Betondachsteinen, Wärmedämmung, kein Dachgeschoss
<b>Gebäudetechnik</b>		
Heizung	Energieträger	Erdgas
	Anlagentyp	Wärmeerzeuger befindet sich im Altbau und dient der Wärmeversorgung der gesamten Liegenschaft
	Technische Parameter	k.A.
	Baujahr	k.A.
	Heizungssystem	Im Gebäude befinden sich zwei Heizkreisläufe: Nord- und Südflügel Witterungsgeführt, mit Nachtabsenkung, Ferienprogramm, Steuerungseinheit Viessmann Dekamatik HK-1 Pumpe: Wilo TOP-E 40/1-10, P <sub>1</sub> : 850-2850 W (elektronisch geregelt, gedämmt) Zweirohrsystem, innenverlaufend Leitungen im Verteilungsraum isoliert (Mineralwolle in Aluminiumummantelung, Lücken im Bereich der Verschlüsse, Pumpen, und Ventile). Flachheizkörper, Stahl, mit Thermostatventilen (vereinzelt fehlend)
	Warmwasserbereitung	Keine
Beleuchtung	Flure: direkte Beleuchtung, Spots, mit Spiegelreflektoren und Glasabdeckung, kompakte Leuchtstofflampen (Osram Dulux D, 18 W, Effizienzklasse B) für zweifache Belegung geeignet, überwiegend einfach belegt, Steuerung ½ über Kippschalter mit Zeitschaltfunktion, ½ über Präsenzmelder und Helligkeitssensor.

Lüftung	Keine
<b>Beobachtungen und Empfehlungen</b>	
<ul style="list-style-type: none"> <li>Die verhältnismäßig hohe Wärmekennzahl kann teils durch die gemeinsame Berechnung mit dem Schloss erklärt werden. Aufgrund von Durchfeuchtungen im Kellergeschoss, wird dieses verhältnismäßig stark beheizt.</li> <li>Gebäude verfügt lediglich über einfach verglaste Holzeingangstüren, die – während der Vor-Ort-Begehung – überwiegend offenstanden.</li> <li>Die Thermostate waren zum Teil sehr hoch eingestellt (z. B. im Windfang, Flure).</li> <li>Die Investitionsplanung des Bauamtes plant für die Umgestaltung der 1 Etage des Gebäudes und die grundhafte Sanierung des Schlosses Investitionen in einer Höhe von 5,9 Mio. Euro.</li> </ul> <p><b>Kurzfristig</b></p> <ul style="list-style-type: none"> <li>Verhaltenshinweise</li> <li>Regelmäßige Prüfung und Anpassung der Heizzeiten und Temperaturen in den einzelnen Bereichen an den tatsächlichen Bedarf</li> <li>Ersatz der bestehenden Außentüren durch Türen mit mehrfacher Isolierverglasung und Einbau automatischer Türschließer.</li> <li>In geeigneten Bereichen (z. B. Flure, Windfangbereich, Treppen) Ausstattung von Heizkörpern mit Behördenventilen und niedrigere Einstellung der Temperatur des entsprechenden Heizkreislaufes wird empfohlen.</li> <li>Ursprüngliche Holzfenster (aus 1994) wurden aufgrund des teils maroden Zustandes an der Wetterseite bereits teilweise ersetzt. Einzelne Fenster sind weiterhin sanierungsbedürftig.</li> <li>Kontinuierlicher Umstieg auf Energiesparlampen mit EVG und LED (inkl. Außenbereich), wo noch nicht geschehen</li> <li>Konsequente Ausstattung der manuellen Beleuchtungsteuerung in Fluren, Treppenhäusern usw. durch Zeitschaltfunktion und in einzelnen Räumen (z. B. Sanitär) mit Präsenzmeldern mit Tagelichtsensor wird empfohlen.</li> <li>Dämmen der nicht gedämmten Pumpen, kontinuierlicher Umstieg auf Hocheffizienzpumpen</li> <li>Nachdämmen der Heizleitungen an Ventilen, Pumpen und Verschlüssen</li> </ul> <p><b>Weiterführend</b></p> <ul style="list-style-type: none"> <li>Installation einer Gebäudeleittechnik</li> <li>Das Gebäudedach kann für die Installation von PV-Anlagen genutzt werden.</li> <li>Die Kessel im Schlossgebäude sind über 20 Jahre alt und müssen daher kurzfristig erneuert werden. Der Einsatz von Brennwerttechnik und idealerweise der Umstieg auf Biomasse werden empfohlen.</li> </ul>

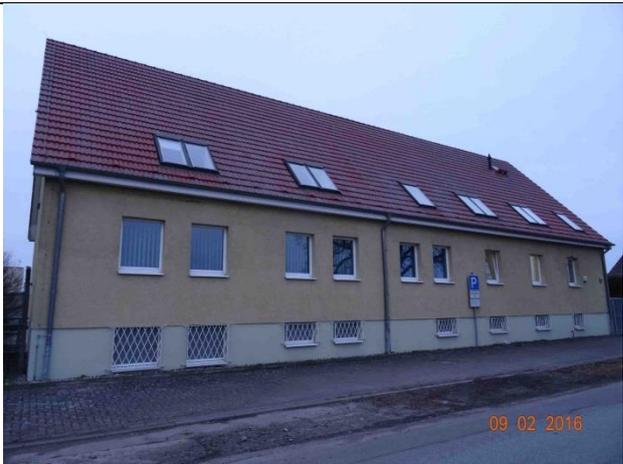
<b>Gebäude</b>		
Gebäudehülle	Keller/Fußboden/ unterer Gebäudeabschluss	Das Gebäude ist komplett unterkellert. Bodenabschluss: Betonplatte. Kellerdecke abgesenkt, Gipskartonplatten. Der Kellerbereich ist beheizt und wird zu Lagerungszwecken genutzt. Fußbodenbelag PVC.
	Fassade/Wand	Massivbauweise, Schichtmauerwerk mit Styroporwärmedämmputz. Innenwände tapeziert.
	Fenster/Türen	Eingangstür: Metallrahmentür mit Lichtausschnitt, zweifach verglast, Isolierverglasung, Baujahr 1997 Fenster: Keller, Kunststoffrahmenfenster, zweifach Isolierverglasung, Typ: Isolar 4 40876, Baujahr 1997 Obere Geschosse: Holzrahmenfenster, zweifach Isolierverglasung, Typ: WEHA Therm 2 K-Plus U: 1,8 W 964/1213, Baujahr 1997 Dachschräge: Holzrahmenfenster, zweifach Isolierverglasung, Typ: Velux Veltherm S 59 S 143497 IPL 310, Baujahr 1997

Dach/oberer Gebäudeabschluss	Steildach mit Tondachziegeleindeckung (Biberschwanz) auf Holzsparen, Unterspannbahn, Dämmung der obersten Geschossdecke mit aufgelegten Mineralwollämmplatten (nicht begehbar), Stärke ca. 18 cm
<b>Gebäudetechnik</b>		
Heizung	Energieträger	Flüssiggas
	Anlagentyp	Brennwertkessel Typ ATAG HR 5008 (befindet sich im Heiztechnikraum im Kellergeschoss)
	Technische Parameter	Nennbelastungsbereich Hu (Ho) 9,0 (10,0) – 54,0 (60,0) kW Nennleistung V/R 50/30 °C 57,2 kW Nennleistung V/R 80/60 °C 52,9 kW Zulässige Gesamtüberdruck Zh/WW 3,0 bar / 8,0 bar Stromart und Leistung 230 V/50Hz/190 W
	Baujahr	1998
	Heizungssystem	Zentrale Wärmeregulierung im Heiztechnikraum über digitale Regelanlage (Regelanlage ATAG), Einstellung Solltemperatur 18 °C, Nachtabsenkung eingestellt Ein Heizungskreislauf im Gebäude. Pumpe Wilo, P1: 34-118 W (elektronisch geregelt, nicht gedämmt) Leitungen im Heiztechnikraum sowie Kellergeschoss gedämmt (Mineralwolle in PVC-verkleidung). Zweirohrnetz außenverlaufend

Lüftung	Keine
Beobachtungen und Empfehlungen		
<ul style="list-style-type: none"> <li>• Das Gebäude wurde im Zeitraum 1997/98 umfassend energetisch saniert. Die Heizungsanlage ist auf dem Stand der Technik (Brennwerttechnologie) und wird regelmäßig gewartet.</li> <li>• Die Nutzer klagen über Undichtigkeit der Fenster. Thermographieaufnahmen bestätigen Wärmeverluste in oberen Fensterbereichen.</li> <li>• Das Nutzerverhalten kann als gut eingestuft werden. Während der Begehung wurden keine Auffälligkeiten beobachtet (Einstellung der Heizkörperthermostate in der Regel in Ordnung, Beleuchtung nur in belegten Räumen an). Der Kellerbereich ist temperiert (Heizkörper „*/„1“).</li> <li>• Die FTZ verfügt über einen Notstromgenerator (Typ FI – 8002, Leistung /Nennleistung 48/60 kW/kVA, Baujahr 2010). Dieser befindet sich in einem separaten Container auf dem Gelände. Der Container wird über eine Stromheizung beheizt. Dem Gebäude wird zudem der Stromverbrauch der Beleuchtung in der Garage (mehrere stabförmige Leuchtstoffleuchten (T8 58 W), Gebäude nicht beheizt; nicht betrachtet) und einzelner Außenleuchten zugerechnet. Somit kann der höher liegende Kennwert für den Stromverbrauch erklärt werden.</li> </ul> <p><b>Kurzfristig</b></p> <ul style="list-style-type: none"> <li>• Verhaltenshinweise (richtiges Lüften)</li> <li>• Empfohlen wird die Neueinstellung/Nachjustierung der Fenster.</li> <li>• Mehrere Räume werden nur gelegentlich genutzt, aber dennoch temperiert/beheizt. In diesen Räumen sollte die Temperatur auf einem möglichst geringen Niveau gehalten werden und lediglich vor und während der Nutzungszeiten erhöht werden. Dies kann bspw. über Funk/App-gesteuerte Thermostatventile erreicht werden.</li> <li>• Regelmäßiges Überprüfen und Abstimmen der Heizungsregelung auf aktuelle Nutzungszeiten/Bedarf.</li> <li>• Einbau einer Hocheffizienzpumpe.</li> </ul> <p><b>Weiterführend</b></p> <ul style="list-style-type: none"> <li>• An frequentierten Stellen Umstieg auf LED und EVG</li> <li>• Verstärkung der Wärmedämmung der Fassade</li> <li>• Perspektivisch ist der Umstieg auf einen alternativen Energieträger zu bedenken (Erdgas, besser jedoch Biomasse). Dies kann ggf. mit den geplanten Bauarbeiten am Schulungsgebäude/ Atenschutzwerkstatt gekoppelt werden.</li> </ul>

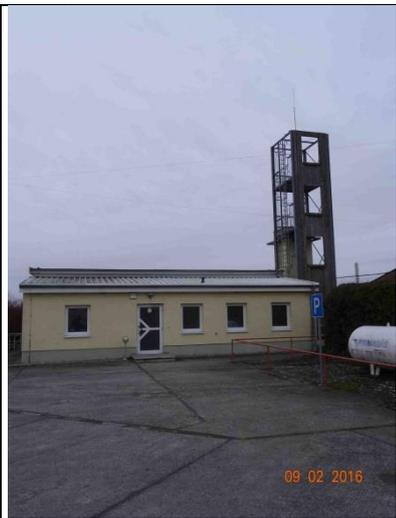
Feuerwehrtechnische Zentrale Gützkow		
Objekt-Nr.	41806/410806	
Bezeichnung	Atemschutzübungsanlage	
Straße	Fritzower Damm 2A	
Ort	Gützkow	
Nutzungsart	Atemschutzübungsanlage	
Baujahr	k.A. (Sanierung 2000)	
BGF	155,75 m <sup>2</sup>	
NGF	137,06 m <sup>2</sup>	
Heizenergiekennzahl (Zusammen mit Schulungsgebäude und Atemschutzwerkstatt)	91,12 kWh/m <sup>2</sup> *a	
Stromverbrauch (Liegenschaft ohne Hauptgebäude)	13,96 kWh/m <sup>2</sup> *a	
Gebäude		
Gebäudehülle	Keller/Fußboden/ unterer Gebäudeabschluss	Das Gebäude verfügt über keinen Keller. Die Übungsanlage befindet sich jedoch teilweise unterhalb des Erdbodenniveaus. Bodenabschluss Betonplatte. Fußboden heterogen, überwiegend PVC, teils Textil (Fitnessraum) oder Fliesen (Sanitär).
	Fassade/Wand	Massivbauweise, Mauerwerk mit Wärmedämmung. Innenwände tapeziert, in einzelnen Räumen teilweise durch Textilprallschutzergänzt
	Fenster/Türen	Eingangstür: Metallrahmentür mit Lichtausschnitt, zweifache Isolierverglasung, Baujahr 2000 Fenster: zweifach verglaste Kunststofffenster, Isolierverglasung, Typ: Climaplust U: 1,1, Baujahr 2000

Dach/oberer Gebäudeabschluss	Flachdach, Trapezblech, Wärmedämmung vorhanden
Gebäudetechnik		
Heizung	Energieträger	Flüssiggas
	Anlagentyp	-
	Technische Parameter	-
	Baujahr	-

Heizungssystem Tank	Gebäude wird über Anlage aus Nachbargebäude versorgt (Schulungsgebäude/Atemschutzwerkstatt) Zweirohrnetz, innenverlaufend Plattenheizkörper mit Thermostatventilen
Warmwasserbereitung	Dezentral, elektrische Durchlauferhitzer Typ: Stiebel Eltron DHF 24 Leistung: 24 kW 0,8 l, Cu, 10 bar, 12,0 l/min
Beleuchtung	Decken- und Wandbeleuchtung, mit Abdeckung und weißen Reflektoren, mit stabförmigen Leuchtstoffleuchten, überwiegend zweifach belegt (T8, 58 W/36 W) (im Flurbereich einfach), elektronische Vorschaltgeräte. Im Sanitärbereich quadratische Deckenleuchten mit Kunststoffabdeckung, kompakte Leuchtstofflampen, Steuerung über Kippschalter
Lüftung	Für die Übungsanlage
<b>Beobachtungen und Empfehlungen</b>	
<ul style="list-style-type: none"> <li>• Gebäude wird selten genutzt.</li> <li>• Im Übungsraum befindet sich nur ein Heizkörper, der nicht ausreicht, um diesen zu temperieren. (Thermostatventil war bei der Begehung aufgedreht („4“), wahrscheinlich vergessen. In den übrigen Räumen wurde eine sehr effizienzbewusste Einstellung der Thermostatventile beobachtet (auf „1“).</li> <li>• In der Übungsanlage befindet sich u.a. ein elektrischer Heizstrahler zur Simulation von Feuerhitze.</li> <li>• Das Gebäude ist bereits energetisch saniert worden.</li> </ul> <p><b>Kurzfristig</b></p> <ul style="list-style-type: none"> <li>• Einsparungen sind durch konsequenteres energiesparender Nutzerverhalten zu erreichen. In Zeiten ohne Nutzung ist die Temperierung auf das mindesterforderliche Ausmaß zu beschränken. Zur besseren Überwachung können hierzu Funkthermostatventile eingebaut werden.</li> <li>• Weitere Einsparungen sind durch die Umrüstung der Heizungstechnik im Nachbargebäude zu realisieren.</li> </ul> <p><b>Weiterführend</b></p> <ul style="list-style-type: none"> <li>• Verstärkung der Fassadendämmung. Aufgrund der seltenen Nutzung, ist diese jedoch wenig relevant.</li> <li>• Dach eignet sich für den Einsatz von PV-Modulen. Zu prüfen ist die Installation von Solarthermiekollektoren.</li> </ul>

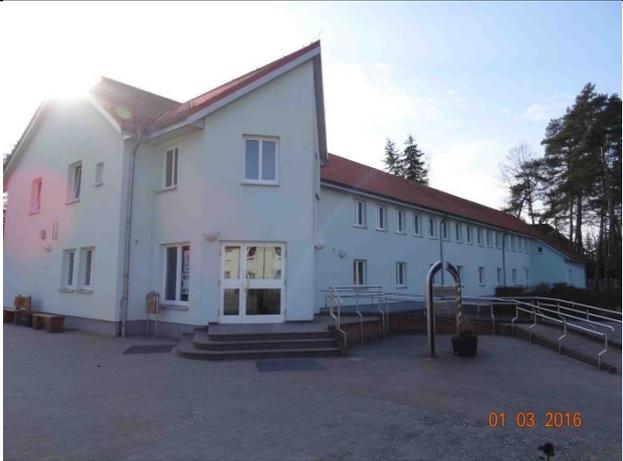
<b>Deutsch-Polnisches Gymnasium Löcknitz</b>

Objekt-Nr.	3301/30301	
Bezeichnung	Gebäude A	
Straße	Friedrich-Engels-Straße 5	
Ort	Löcknitz	
Nutzungsart	Schulgebäude	
Baujahr	1950/2004	
BGF	1.234,75 m <sup>2</sup>	
NGF	765,91 m <sup>2</sup> (beheizt; unbeheizter Dachbodenbereich 235,26 m <sup>2</sup> )	
Heizenergiekennzahl (A, B, C, D)	127,30 kWh/m <sup>2</sup> *a	
Stromverbrauch (A, B, D, E)	11,67 kWh/m <sup>2</sup> *a	
<b>Gebäude</b>		
Keller/Fußboden/ unterer Gebäudeabschluss	Das Objekt ist teilunterkellert. Bodenabschluss Stahlbetonplatte auf Betonsockel. Im Kellergeschoss befindet sich die Gebäudetechnik. Fußbodenbelag PVC.

Gebäudehülle	Fassade/Wand	Massivbauweise, Ziegelmauerwerk (41 cm) und KS-Mauerwerk mit Wärmeverbundsystem (8 cm), Mineralfaserwolle, Verputzt. Innenwände mit Anstrich.
	Fenster/Türen	Tür: Metallrahmen, zweifache Isolierverglasung Typ: DGG HRO Climaplust N 1,1 VSG 8/2-16-VSG 8/2 Futur, Baujahr 2004 Windfang/Brandschutztür: Metallrahmen mit Lichtausschnitt, einfach verglast Fenster: Kunststoffrahmen, zweifache Isolierverglasung, unterschiedliche Typen, überwiegend: Schueller Qualitätsglas 2 Semco Safe S 1,1 Argon, Baujahr 2004; vereinzelt: Scholl 201/26 Isolar Energiesparglas K:1,6, Baujahr 1996;
	Dach/oberer Gebäudeabschluss	Satteldach, Tondachsteineindeckung, Unterspannbahn, teilweise ausgebaut. Nicht ausgebauter Bereich: Kaltdach. Ausgebauter Bereich: Lehrerräume. Dämmung der obersten Geschossdecke: Mineralfaserwolle, teilweise begehbar (Holzlattenverkleidung), zwei Schichten jeweils 12 cm.

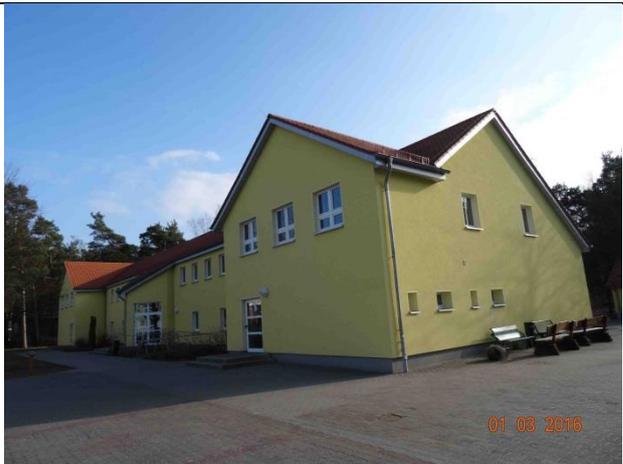
<b>Deutsch-Polnisches Gymnasium Löcknitz</b>		
Objekt-Nr.	3302/30302

Bezeichnung	Gebäude B	
Straße	Friedrich-Engels-Straße 5	
Ort	Löcknitz	
Nutzungsart	Schulgebäude	
Baujahr	1950/2012	
BGF	1.157,36 m <sup>2</sup>	
NGF	738,09 m <sup>2</sup> (beheizt; unbeheizter Dachbodenbereich 235,26 m <sup>2</sup> )	
Heizenergiekennzahl (A, B, C, D)	127,30 kWh/m <sup>2</sup> *a	
Stromverbrauch (A, B, D, E)	11,67 kW/m <sup>2</sup> *a	
Gebäude		
Gebäudehülle	Keller/Fußboden/unterer Gebäudeabschluss	Das Objekt ist nicht unterkellert. Bodenabschluss Stahlbetonplatte auf Betonsockel. Fußbodenbelag PVC.
	Fassade/Wand	Massivbauweise, Ziegelmauerwerk (41 cm) oder KS-Mauerwerk (Neu, 24 cm) mit Wärmeverbundsystem (12 cm), Mineralfaserwolle, verputzt. Innenwände mit Anstrich.
	Fenster/Türen	Tür: Metallrahmen mit Lichtausschnitt, zweifache Isolierverglasung Typ: HGW/Kausch 2 iplus neutral E Ug 1,1 VSG 8b, Baujahr 2012 Windfang/Brandschutztür: Metallrahmen mit Lichtausschnitt, einfach verglast Fenster: Kunststoffrahmen, zweifache Isolierverglasung, unterschiedliche Typen: Weru T2 i2020, Baujahr 2011; Interpane 11 Warmglas iplus reno kv=1,4, Baujahr 2011

Dach/oberer Gebäudeabschluss	Satteldach, Betondachsteineindeckung, Unterspannbahn, Dachgeschoss teilweise ausgebaut. Nicht ausgebauter Bereich: Kaltdach. Ausgebauter Bereich: Schülerräume. Dämmung der obersten Geschossdecke: Mineralfaserwolle (Typ: Ultimate) 15 cm.
Gebäudetechnik		
Heizung	Energieträger	Erdgas
	Anlagentyp	Anlage im Gebäude A
	Technische Parameter	-
	Baujahr	-
	Heizungssystem	Im Gebäude befindet sich keine Unterverteilung. Zweirohrsystem innenverlaufend. Heizkörper: moderne Gliederheizkörper (zwei und drei Säulen), Stahl, Sanitär, Abstellräume und Räume im DG: Plattenheizkörper, Stahl mit Thermostatventilen (Behördenventile mit voreingestellter Temperatur)
Warmwasserbereitung	Dezentral, elektrische Durchlauferhitzer Typ: Stiebel Eltron thermo control DHB 21 UNI, Leistung bis zu 21 kW (je nach Wasserhärte und Einstellungsstufe), AEG Huz 5 comfort, Leistung 2 kW, Inhalt: 5l

<b>Kurzfristig</b>	
<ul style="list-style-type: none"> <li>• Verhaltenshinweise für Nutzer</li> <li>• Empfohlen wird der Einbau von Behördenventilen mit Erkennung offener Fenster.</li> <li>• Dämmen der Leitungen um die Verschraubungen und Pumpe</li> <li>• Austausch der Pumpe gegen eine Hocheffizienzpumpe mit Dämmung</li> <li>• Regelmäßiges Abstimmen der Heizungsregelung auf aktuelle Nutzungszeiten und -bereiche</li> <li>• Regelmäßige Entlüftung der Heizkörper</li> </ul>	
<b>Weiterführend</b>	
<ul style="list-style-type: none"> <li>• Einbau einer zentralen Gebäudeleittechnik</li> <li>• Perspektivisch wird der Austausch der Fenster empfohlen</li> </ul>

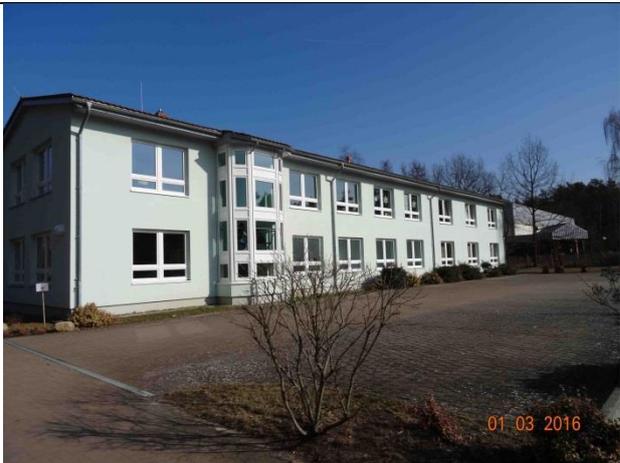
<b>Deutsch-Polnisches Gymnasium Löcknitz</b>

Objekt-Nr.	3305/30305	
Bezeichnung	Gebäude E	
Straße	Friedrich-Engels-Straße 5	
Ort	Löcknitz	
Nutzungsart	Schulgebäude	
Baujahr	1960/2003	
BGF	1067,04 m <sup>2</sup>	
NGF	894,11 m <sup>2</sup>	
Heizenergiekennzahl (Objekt)	73,98 kWh/m <sup>2</sup> *a	
Stromverbrauch (A, B, D, E)	11,67 kW/m <sup>2</sup> *a	
<b>Gebäude</b>		
Keller/Fußboden/unterer Gebäudeabschluss	Das Objekt ist teilunterkellert. Bodenabschluss Stahlbetonplatte auf Betonsockel. Im Kellerbereich befinden sich die Gebäudetechnik und der Heizöltank. Fußbodenbelag PVC.

Gebäudehülle	Fassade/Wand	Massivbauweise, Ziegelmauerwerk (40 cm) mit Wärmedämmverbundsystem (8 cm), Mineralfaserwolle, Verputzt. Im Sockelbereich sind leichte Putzabspaltungen zu erkennen. Innenwände mit Anstrich.
	Fenster/Türen	Tür: Metallrahmen mit Lichtausschnitt, zweifache Isolierverglasung, Typ: Schueller Qualitätsglas EBW Jens Uwe Dietrich Semcoplus SN 1., Baujahr 2003 Fenster: Kunststoffrahmen, zweifache Isolierverglasung, Typ: Schueller Qualitätsglas EBW Jens Uwe Dietrich Semcoplus SN 1., Baujahr 2003
	Dach/oberer Gebäudeabschluss	Flaches Satteldach, Tondachsteineindeckung, Unterspannbahn, Dachbodenbereich: Kaltdach, ungenutzt, Dämmung der obersten Geschossdecke: Mineralfaserwolle (zwei Schichten) Gesamtstärke ca. 24 cm, nicht begehbar
Gebäudetechnik		
Heizung	Energieträger	Heizöl
	Anlagentyp	Öl-Gebläsekessel Niedertemperaturkessel Vaillant iroVIT VKO 568/5 Typ B23
	Technische Parameter	Leistung 43 kW P: 43,0-56,0 kW V: 35 l PMS: 3,0 bar Tmax. 90°C Brenner Vaillant VKO 439/5 P: 43 kW Qn: min./max. -/46,4 kW Aufnahmeleistung 140 W

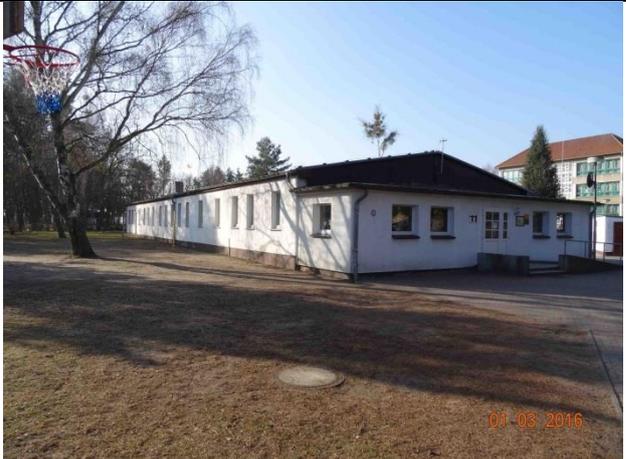
Förderschule Löcknitz		
Objekt-Nr.	3401/30401

Bezeichnung	Schulgebäude	
Straße	Am See 11	
Ort	Löcknitz	
Nutzungsart	Förderschule	
Baujahr	1958	
BGF	816,38 m <sup>2</sup>	
NGF	687,59 m <sup>2</sup>	
Heizenergiekennzahl	174,34 kWh/m <sup>2</sup> *a	
Stromverbrauch	7,75 kWh/m <sup>2</sup> *a	
Gebäude		
Gebäudehülle	Keller/Fußboden/ unterer Gebäudeabschluss	Das Objekt ist nicht unterkellert. Bodenabschluss Betonplatte ohne nachträgliche Wärmedämmung, Fußbodenbelag: Fliesen oder PVC.
	Fassade/Wand	Massivbauweise, Ziegelmauerwerk mit unterschiedlichen Stärken (40, 37, 36 cm), verputzt, überwiegend ohne nachträgliche Wärmedämmung. Lediglich im Bereich der Garderobe ist die Außenfassade mit einem Wärmeverbundsystem gedämmt (ca. 10 cm). Risse an den Außen- und Innenwänden, Putzabspaltungen, Feuchteschäden an Wänden und Decken. Innenwände tapeziert.
	Fenster/Türen	Vordereingang: Metallrahmentür mit Glasausschnitt, zweifache Isolierverglasung, Typ: Isolar EH 30120 14/00 Neutralux premium Ar309102/1, Baujahr 2006 Seitentüren: Kunststoffrahmentür mit Glasausschnitt, zweifache Isolierverglasung Typ: Climalit 046, Baujahr 1996 Windfangtür: Kunststoffrahmentür mit Glasausschnitt, zweifache Isolierverglasung, Typ: Warmglas iplus neutral, Kv: 1,1, DIN 243771, Baujahr 1999 Fenster wurden in mehreren Etappen ausgewechselt: Kunststofffenster mit zweifach Isolierverglasung, unterschiedliche Typen, beispielhaft: Climalit

046, Baujahr 1996 (überwiegend); WERU T1 0030000, Baujahr 1999; Schueller Qualitätsglas GmbH Pommern-Bauelemente GmbH Transpane 15 003, Baujahr 1993; Holzfenster mit zweifach Verglasung Typ: Schueller Qualitätsglas NB, Baujahr 1991
	Dach/oberer Gebäudeabschluss	Flach geneigtes Satteldach, mit Bitumenschweißbahn auf Holzlatten, Dachkonstruktion aus Holzsparen. Dachgeschoss: Kriechdach mit nachträglicher Wärmedämmung der obersten Geschossdecke, Mineralfaserwolle (ca. 12-15 cm). Raumdeckenwände teilweise mit Kunststoff- oder Holzverkleidung.
Gebäudetechnik		
Heizung	Energieträger	Erdgas
	Anlagentyp	Brennwertkessel ohne Gebläse Wärmetauscher Vaillant VK 84/7-2E/2009 Brenner VK 84/7-2E/2009 Anlage befindet sich im Erdgeschoss des Gebäudes Regelung Vaillant VRC calormatic MF
	Technische Parameter	Nennwärmeleistung 83 kW Nennwärmebelastung 91 kW Kleinste Wärmeleistung 49,8 kW Kleinste Wärmebelastung 54,6 kW Zul. Vorlauftemperatur 100 bzw. 110 °C Vorlauftemperatur, max. Einstellbar 35-83 °C Elektr. Leistungsaufnahme 50 W

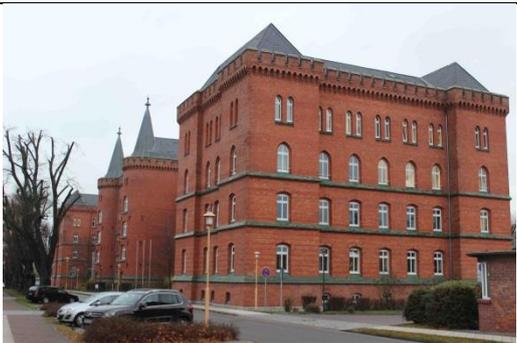
<b>Landratsamt Pasewalk Haus 1</b>		
Objekt-Nr.	1102/10102

Bezeichnung	Haus 1	
Straße	An der Kürassierkaserne 9	
Ort	Pasewalk	
Nutzungsart	Verwaltung	
Baujahr	1882	
BGF	12.500 m <sup>2</sup>	
NGF	10.744 m <sup>2</sup> (Hauptnutzfläche 6.283 m <sup>2</sup> , Nebenflächen 6.217 m <sup>2</sup> )	
Heizenergiekennzahl (Liegenschaft ohne Historisches U/Südflügel)	72,09 kWh/m <sup>2</sup> *a	
Stromverbrauch	21,61 kWh/m <sup>2</sup> *a	
Gebäude		
Gebäudehülle	Keller/Fußboden/unterer Gebäudeabschluss	Gebäude ist komplett unterkellert. Keller ist in Abhängigkeit von der Nutzungsart beheizt oder temperiert (überwiegend Archivnutzung, teilweise leerstehend, Räume für Reinigungspersonal usw.). Trockenlegungsarbeiten 1997: Mauerwerk bis auf Fundamentkrone freigeschachtet, Kellermauerwerk isoliert. Fußbodenbelag heterogen: Fliesen, PVC, Textil
	Fassade/Wand	Massivbauweise, traditionelles Mauerwerk, Verbundmauerwerk mit Klinker, ohne nachträgliche Wärmedämmung (Denkmalschutz), teilweise defekte Klinker. Innenwände tapeziert.

Fenster/Türen	Eingangstüren historische massive Holztüren, Haupteingangsbereich durch automatische Windfangtür abgetrennt, Treppenhäuser durch Windfangtüren abgetrennt. Windfangtüren: Kunststoffrahmen mit Isolierverglasung Fenster: heterogen EG, I. und II. OG Holzfenster, zweifache Isolierverglasung (Henze-Glas DI-Therm, Waermeschutz neutral 1,6 Baujahr 1997), KG und 3. OG Kunststofffenster zweifach Isolierverglasung (Henze-Glas DI-Therm 1 K-Plus 1,8 Baujahr 1997). Fenster- und Türzustand sehr gut.
	Dach/oberer Gebäudeabschluss	Pfettendach mit dreifach stehendem Stuhl, Hauptdach Mitteltrakt, Kopfbauten sind flankiert durch quergelagerte, steilgeneigten Walmdächer, Eindeckung Schieferplatten auf Holzlatten, Kaltdach, Dachboden mit Mineralfaserwolle gedämmt (16 cm)
Gebäudetechnik		
Heizung	Energieträger	Erdgas
	Anlagentyp	Gebäude wird über Haus 3 versorgt
	Leistung	-
	Baujahr	-
	Heizungssystem	Im KG des Gebäudes befinden sich zwei Wärmeunterverteilungen (aufgeteilt in Nord und Südflügel) mit jeweils zwei Heizkreisläufen (jeweils für Hof- und Straßenseite): Strang 4-7; Strang 1-3 u. 14, 14a; Strang 11-13; Strang 8-10 Regelung der Kreisläufe jeweils Kieback & Peter DDC 3000 Pumpen: Grundfos UPE32-80 (elektronisch geregelt, nicht gedämmt) Grundfos UPE 32-120 (elektronisch geregelt, nicht gedämmt)

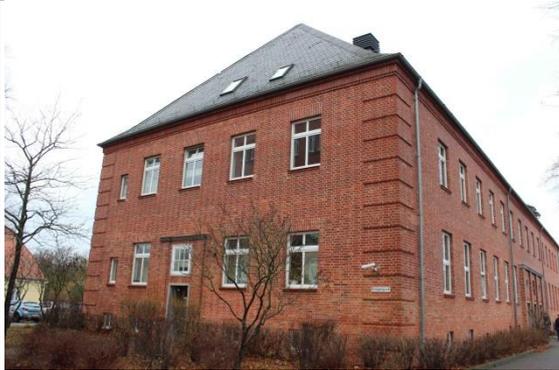
<b>Landratsamt Pasewalk Haus 3</b>		
Objekt-Nr.	1103/10103

Bezeichnung	Haus 3	
Straße	An der Kürassierkaserne 9	
Ort	Pasewalk	
Nutzungsart	Verwaltung	
Baujahr	1936	
BGF	2.660	
NGF	2.261 (1.625 m <sup>2</sup> Hauptnutzfläche, 1.035 m <sup>2</sup> Nebenfläche)	
Heizenergiekennzahl (Liegenschaft ohne Historisches U/Südflügel)	72,09 kWh/m <sup>2</sup> *a	
Stromverbrauch	22,95 kWh/m <sup>2</sup> *a	
<b>Gebäude</b>		
Gebäudehülle	Keller/Fußboden/ unterer Gebäudeabschluss	Gebäude ist komplett unterkellert. Keller ist in Abhängigkeit von der Nutzungsart beheizt oder temperiert (überwiegend Archivnutzung, Haustechnik usw.). Fußbodenbelag heterogen Fliesen, PVC, Textil
	Fassade/Wand	Massivbauweise, traditionelles Mauerwerk, Verbundmauerwerk mit Klinker, ohne nachträgliche Wärmedämmung (Denkmalschutz). Innenwände tapeziert.
	Fenster/Türen	Eingangstür: Holztüren mit Lichtausschnitt, einfach verglast, oder massive Holztür Windfangtüren: Kunststofftüren mit Lichtausschnitten Fenster: Kunststofffenster zweifach Isolierverglasung (Henze-Glas DI-Therm, 17 K-Plus U 1,9 oder 1,8 Baujahr 1997)

Dach/oberer Gebäudeabschluss	Walmdach, Eindeckung Schieferplatten auf Holzlatten, Kaltdach, Dämmung der obersten Geschossdecke mit Mineralfaserwolle (16 cm), nicht begehbar
<b>Gebäudetechnik</b>		
Heizung	Energieträger	Erdgas
	Anlagentyp	Spezialheizkessel für Öl-/Gas-Gebläsebrenner 2 x Buderus G 605 – 740/12 Anlage befindet sich im KG des Gebäudes.
	Technische Parameter	Pro Kessel Nennwärmeleistung 740 kW Feuerungswärmeleistung 804,3 kW Wasserinhalt 817 l Zul. Betriebsüberdruck b bar Zul. Vorlauftemperatur 120 °C Steuerung Buderus Ecomatic Kessel im Wechselbetrieb bzw. nach Bedarf parallel 2xBrenner Man GZ 3.3 Nennbelastung 324-1.020 kW Baujahr 1997 Nachspeiseautomat – Reflexomat
	Baujahr	1997
	Heizungssystem	Steuerung Kieback & Peter DDC 3000 Ausdehnungsgefäß Reflex CG 500 und BG 500 kompressorgesteuert,

- Kontinuierlicher Umstieg auf Hocheffizienzumwälzpumpen
- Prüfen der Möglichkeit zum Einbau einer Gebäudeleittechnik
- In passenden Bereichen Einbau von Präsenzmeldern mit Tageslichtsteuerung
- Wärmeerzeuger ist ca. 20 Jahre alt und befindet sich nach Aussagen des Wartungsunternehmens und der Hausmeister in einem guten Zustand. Aufgrund des Anlagenalters steht mittelfristig dennoch eine Erneuerung an. Durch Einsatz von Brennwerttechnik sind substantielle Einsparungen möglich. Zu bedenken ist der Einsatz eines Pellet- oder Holzhackschnitzelkessels sowie der Einbau eines BHKWs. Die Möglichkeit eines Nahwärmenetzes, dass das naheliegende Polizeigebäude einschließen würde, ist zu prüfen.

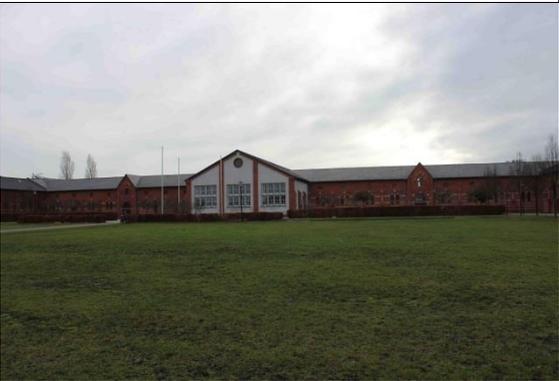
<b>Landratsamt Pasewalk Historisches U/Südflügel</b>		
Objekt-Nr.	1108/10108

Bezeichnung	Historisches U	
Straße	An der Kürassierkaserne 9	
Ort	Pasewalk	
Nutzungsart	Veranstaltungsgebäude	
Baujahr	1882	
BGF	2.138,17 m <sup>2</sup>	
NGF	1.817,44 m <sup>2</sup>	
Heizenergiekennzahl	113,78 kWh/m <sup>2</sup> *a	
Stromverbrauch	k.A.	
<b>Gebäude</b>		
<b>Gebäudehülle</b>	Keller/Fußboden/ unterer Gebäudeabschluss	Gebäude ist nicht unterkellert, Horizontalsperre auf Südseite eingezogen und ausgebessert. Bodenabschluss Betonplatte. Fußbodenbelag Fliesen, PVC.
	Fassade/Wand	Massivbauweise, traditionelles Mauerwerk, Verbundmauerwerk mit Klinker, ohne nachträgliche Wärmedämmung (Denkmalschutz). Innenwände tapeziert.
	Fenster/Türen	Haupteingangstüren: Metalltür mit Lichtausschnitt, zweifache Isolierverglasung (keine Typenbezeichnung erkennbar) Seiteneingang: Metalltür, mit zweifach Isolierverglasung (Typ: BLN Brdb GmbH Climaplus, 1,1 Baujahr 2001) Windfangtüren: Metalltüren mit Lichtausschnitten, einfach verglast Fenster heterogen: Glasfassade bodentiefe Metallrahmenfenster mit zweifach Isolierverglasung (keine Typenbezeichnung erkennbar), im

Saalebereich Holzfenster zweifach Isolierverglasung (Schueller Qualitätsglas, Sencophon N, Baujahr 2000), in seitlichen Treppenhäusern und im Dachgeschoss auch einfach verglaste Metallfenster, Dachgeschoss: Holzfenster, zweifache Isolierverglasung (Schueller Qualitätsglas Sencoplus N 1,6, Baujahr 2000)
	Dach/oberer Gebäudeabschluss	Satteldach, Eindeckung Schieferplatten auf Holzlatten, Kaltdach, Dämmung der obersten Geschossdecke (nicht vollständig) mit Mineralfaserwolle (ca. 16 cm), Gewölbedecke gedämmt mit Mineralfaserflocken
Gebäudetechnik		
Heizung	Energieträger	Erdgas
	Anagentyp	Versorgung erfolgt über Anlage im Haus 3
	Technische Parameter	-
	Baujahr	-
	Heizungssystem	<p>Heizungsanschlussraum befindet sich im Erdgeschoss, Lüftungszentrale im Dachgeschoss</p> <p>Gesamtanschlussleistung des Fernwärmeanschlusses für das Objekt 385 kW</p> <p>Angaben aus Revisionszeichnung zur Raumheizung:</p> <p>Raumheizung Saalebereich: 66 kW</p> <p>Raumheizung Konferenzbereich: 16 kW</p> <p>Raumheizung Gaststättenbereich 35 kW</p> <p>Raumheizung Foyer, Sanitär 35 kW (befindet sich in der Lüftungszentrale))</p> <p>Vorlauf/Rücklauf: 80/60°C</p> <p>Pumpen im Heizungsanschlussraum: 4xWILO (1x Hocheffizienz, 3 x elektronisch geregelt, alle gedämmt)</p> <p>Regelung Kieback&amp;Peter DDC3000</p> <p>Heizungsrohre im Heizraum isoliert (Mineralwolle mit PVC-Ummantelung, mit Lücken im Bereich Anschlüsse, Pumpen und Ventile).</p> <p>Zweirohrnetz innen verlaufend.</p> <p>Foyer, Sanitär, Räume: Flachheizkörper</p> <p>Saal: moderne Gliederheizkörper (dreigliedrig), Stahlguss; mit Wandthermostat (Kieback&amp;Peter), zentrale Steuerung/Fernbedienung für die einzelnen Räume Typ: hager Volta 2 IP30</p>

Kurzfristig	
<ul style="list-style-type: none"> <li>• Einsparpotenzial besteht in der bedarfsgerechten Optimierung der Heizungseinstellung (derzeit geht die Heizung laut Ausgaben um 8.00 Uhr an, der Saal wird auf 18°C geheizt).</li> <li>• Kontinuierlicher Umstieg auf LED-Leuchten wird empfohlen.</li> <li>• Empfohlen wird der Austausch noch vorhandener einfach verglaster Fenster.</li> </ul>	
Weitergehend	
<ul style="list-style-type: none"> <li>• Heizkörper im Saal befinden sich teils hinter Verkleidung, wodurch die Luftzirkulation behindert wird.</li> <li>• Kontinuierlicher Umstieg auf Hocheffizienzpumpen</li> </ul>

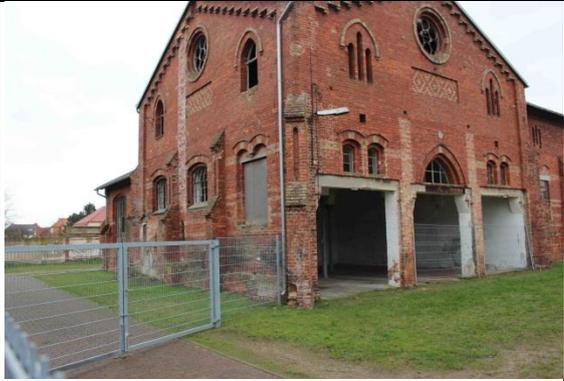
<b>Landratsamt Pasewalk Ostflügel</b>		
Objekt-Nr.	1107/10107

Bezeichnung	Ostflügel	
Straße	An der Kürassierkaserne 9	
Ort	Pasewalk	
Nutzungsart	Ruine	
Baujahr	1882	
BGF	1.046,32 m <sup>2</sup>	
NGF	k.A.	
Heizenergiekennzahl	-	
Stromverbrauch (gemittelt)	-	
Gebäude		
	Keller/Fußboden/ unterer Gebäudeabschluss	Gebäude ist nicht unterkellert

Gebäudehülle	Fassade/Wand	Massivbauweise, traditionelles Mauerwerk, Verbundmauerwerk mit Klinker, ohne nachträgliche Wärmedämmung
	Fenster/Türen	keine
	Dach/oberer Gebäudeabschluss	Satteldach, Eindeckung Bitumenschindeln
Gebäude ist eine Ruine. Derzeit werden kontinuierlich Arbeiten realisiert um den Erhalt zu gewährleisten.

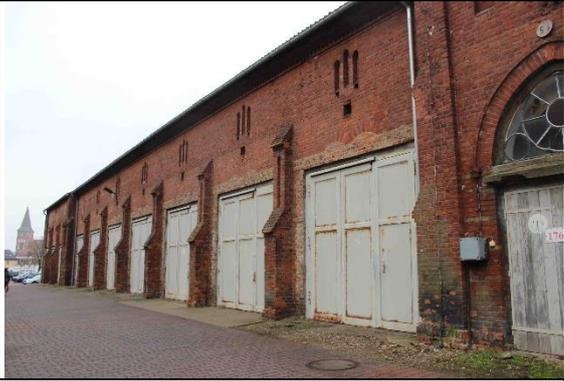
Landratsamt Pasewalk Westflügel		
Objekt-Nr.	1108/10108

Bezeichnung	Westflügel	
Straße	An der Kürassierkaserne 9	
Ort	Pasewalk	
Nutzungsart	Garage	
Baujahr	1938	
BGF	1.015,18 m <sup>2</sup>	
NGF	914 m <sup>2</sup>	
Heizenergiekennzahl	-	
Stromverbrauch	-	
<b>Gebäude</b>		
Gebäudehülle	Keller/Fußboden/unterer Gebäudeabschluss	Gebäude ist nicht unterkellert
	Fassade/Wand	Massivbauweise, traditionelles Mauerwerk, Verbundmauerwerk mit Klinker, ohne nachträgliche Wärmedämmung
	Fenster/Türen	Stahlblechtore, Holztüren/tore, Metallrahmenfenster einfach verglast, Holzfenster mit Brettern, Verglasung teilweise zerschlagen
	Dach/oberer Gebäudeabschluss	Satteldach, Eindeckung Bitumenschindeln
<b>Gebäudetechnik</b>		
Heizung	Energieträger	-
	Anlagentyp	-
	Technische Parameter	-
	Baujahr	-
	Heizungssystem	-
Warmwasserbereitung	-	
Beleuchtung	Deckenleuchten mit stabförmigen Leuchtstoffleuchten, konventionelle Vorschaltgeräte, Glühlampen

Lüftung	-	
<b>Beobachtungen und Empfehlungen</b>		
Gebäude wird als Garage genutzt und ist nicht beheizt. Einsparungen sind durch den Einbau energiesparender Beleuchtung zu erzielen.

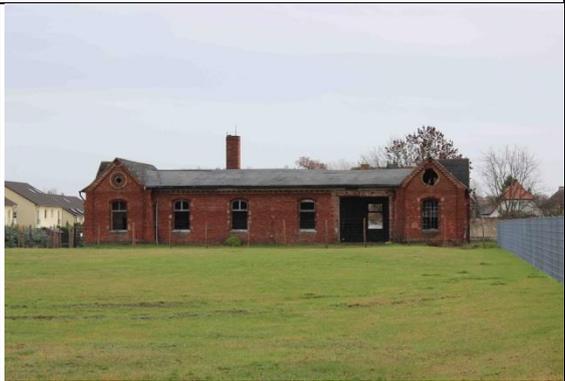
<b>Landratsamt Pasewalk Alte Schmiede</b>		
Objekt-Nr.	1109/10109

Bezeichnung	Alte Schmiede	
Straße	An der Kürassierkaserne 9	
Ort	Pasewalk	
Nutzungsart	Ruine	
Baujahr	1882	
BGF	316,8 m <sup>2</sup>	
NGF	k.A.	
Heizenergiekennzahl	-	
Stromverbrauch (gemittelt)	-	
<b>Gebäude</b>		
<b>Gebäudehülle</b>	Keller/Fußboden/ unterer Gebäudeabschluss	Gebäude ist nicht unterkellert
	Fassade/Wand	Massivbauweise, traditionelles Mauerwerk, Verbundmauerwerk mit Klinker, ohne nachträgliche Wärmedämmung
	Fenster/Türen	keine
	Dach/oberer Gebäudeabschluss	Satteldach, Eindeckung Bitumenschindeln
Gebäude ist eine Ruine.

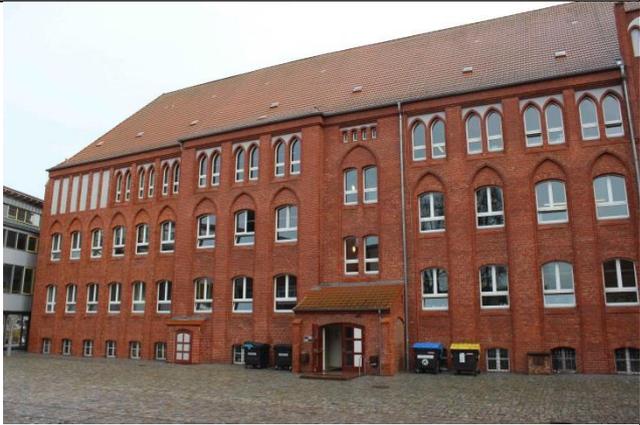
Oskar Picht Gymnasium		
Objekt-Nr.	1301/10301

Bezeichnung	Altbau	
Straße	Grünstraße 63	
Ort	Pasewalk	
Nutzungsart	Gymnasium	
Baujahr	1880	
BGF	4.168 m <sup>2</sup>	
NGF (beheizte Fläche)	2.929,97 m <sup>2</sup>	
Heizenergiekennzahl (Liegenschaft)	147,17 kWh/m <sup>2</sup> *a	
Stromverbrauch (Liegenschaft)	14,78 kWh/m <sup>2</sup> *a	
Gebäude		
Gebäudehülle	Keller/Fußboden/ unterer Gebäudeabschluss	Gebäude ist komplett unterkellert. Räume beheizt. Kellerräume werden u.a. als Kantine/Cafeteria, Lager und Büros sowie für den Kunstunterricht genutzt. Keine Wärmedämmung zum Erdreich. Fußbodenbelag heterogen: PVC, Fliesen, teilweise Parket
	Fassade/Wand	Massivbauweise, Schichtmauerwerk, verklindert, ohne Dämmung. Innenwände tapeziert.
	Fenster/Türen	Eingangstür: Haupteingang Holztür mit Lichtausschnitt, Zweifachisolierverglasung (Typ: HGW/Kausch i plus neutral E Ug: 1,2, Baujahr 2007), Seitentüren: massive Holztüren mit Lichtausschnitt über Tür. Windfangtüren in den Korridoren: Metallrahmen mit Einfachverglasung Fenster: Holzrahmenfenster zweifache Isolierverglasung (Typ Interpane 11, i plus R ipaphon 36/26, Uv: 1,1 Baujahr 1999/2003)

Dach/oberer Gebäudeabschluss	Satteldach, Tondachziegeln auf Holzkonstruktion, ohne Dämmung, mit einfach verglasten Fensterluken, ohne Unterspannbahn, Kaltdach. Aulagewölbe im Dachbodenbereich 1999 gedämmt, Mineralfaserwolle (14 cm, WLG040).

- Dämmung der obersten Geschossdecke wird empfohlen.
- Installation einer Gebäudeleittechnik

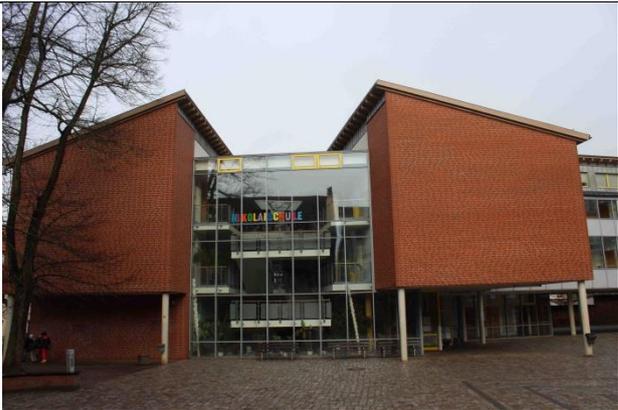
<b>Oskar Picht Gymnasium</b>		
Objekt-Nr.	1302/10302

Bezeichnung	Neubau	
Straße	Grünstraße 63	
Ort	Pasewalk	
Nutzungsart	Gymnasium	
Baujahr	1995/96	
BGF	3.408 m <sup>2</sup>	
NGF	3.033,38 m <sup>2</sup> (beheizte Fläche)	
Heizenergiekennzahl (Liegenschaft)	147,17 kWh/m <sup>2</sup> *a	
Stromverbrauch (Liegenschaft)	14,78 kWh/m <sup>2</sup> *a	
<b>Gebäude</b>		
<b>Gebäudehülle</b>	Keller/Fußboden/unterer Gebäudeabschluss	Gebäude ist teilunterkellert. Im KG befindet sich die Wärmezeugungstechnik, Hausmeisteraufenthaltsraum, Lagerräume. Fußbodenbelag PVC.
	Fassade/Wand	Massivbauweise, Stahlbeton mit Klinkervorhangfassade (Gesamtstärke 45,5 cm), Verbindungstrakt Stahlkonstruktion mit Glasfassade (zweifach Isolierverglasung), Risse im Deckenbereich. Innenwände mit Anstrich.
	Fenster/Türen	Eingangstür: Metallrahmen mit Lichtausschnitt, zweifache Isolierverglasung (Typ: DGG NB Climaplus 1,3, Baujahr 1998) Räume: Holzrahmenfenster, zweifache Isolierverglasung (Typ: Hero Glas, Baujahr 1997); Verbinder: Metallrahmenfenster, zweifache Isolierverglasung (Typ: Schueller Qualitätsglas, Transplus U 1,6, Baujahr 1997) Fassade: Metallrahmenfenster, zweifache Isolierverglasung (Typ: Metallbau Viele GmbH, Schueller Qualitätsglas, Transplus 1,6, Baujahr 1997)

Dach/oberer Gebäudeabschluss	Pultdach, Betondachsteine auf Holzsparenkonstruktion, mit Dämmung, kein ausgebauter Dachboden.
Gebäudetechnik		
Heizung	Energieträger	Erdgas
	Anlagentyp	Gasspezialheizkessel Buderus G524 L Lownox (Anlage befindet sich im Kellergeschoss des Objektes)
	Technische Parameter	Nennwärmeleistung Erdgas 662 kW Nennwärmebelastung Erdgas 216,4-721,2 kW (eingestellte Leistung laut Kundendienstprotokoll 350 kW) Wasserinhalt 560 l Vorlauftemperatur 110 °C Kesselsteuerung Buderus HW 3302 X EN
	Baujahr	1991
	Heizungssystem	Steuerung Sigmagyr RVL55 Landis & Staefa (drei Regeleinheiten) Witterungsgeführte Vorlauftemperaturregelung (Einstellung von Nachtabsenkung, Wochenend- und Ferienbetrieb) Einstellbare Nutzerzeiten und Absenkezeiten Heizkreisläufe: Schule, Bauteil A, Bauteil B, Flur, Warmwasser Pumpen: Grundfos Magna 50-60 F (Hocheffizienzpumpe, gedämmt) Grundfos Magna 40-100 F (Hocheffizienzpumpe, gedämmt) Grundfos UPE 40-80 (elektronisch geregelt, nicht gedämmt) Grundfos UPS 50-60 /4F (elektronisch geregelt, nicht gedämmt) Grundfos Magna3 80-40F (Hocheffizienzpumpe, gedämmt) Grundfos GD 80 (elektronisch geregelt, nicht gedämmt) Leitungen im Heizraum und Keller isoliert (Wärmeverteiler: Mineralfaserwolle mit PVC-Ummantelung, mit Lücken im Bereich der Pumpen und einzelner Anschlüsse; Kellergeschoss: Mineralwolle mit Aluminiumummantelung). Wärmeverteiler befindet sich in einem sehr gut gepflegten Zustand. Zweirohrnetz außenverlaufend In Räumen Flachheizkörper mit Thermostatventilen, in Fluren Gliederheizkörper, Zweigliedrig mit Thermostaten

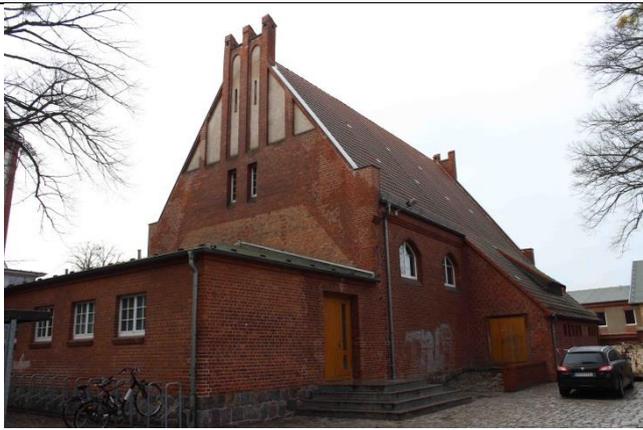
<b>Oskar Picht Gymnasium</b>		
Objekt-Nr.	1303/10303

Bezeichnung	Turnhalle	
Straße	Grünstraße 63	
Ort	Pasewalk	
Nutzungsart	Gymnasium	
Baujahr	1880	
BGF (inkl. Dachboden)	657 m <sup>2</sup>	
NGF	329,89 m <sup>2</sup> (beheizt)	
Heizenergiekennzahl (Liegenschaft)	147,17 kWh/m <sup>2</sup> *a	
Stromverbrauch (Liegenschaft)	14,78 kWh/m <sup>2</sup> *a	
Gebäude		
Gebäudehülle	Keller/Fußboden/unterer Gebäudeabschluss	Gebäude ist nicht unterkellert. Bodenbelag PVC
	Fassade/Wand	Massivbauweise, Klinkermauerwerk (36,5 cm) ohne nachträgliche Dämmung.
	Fenster/Türen	Haupteingang: Holztür mit Lichtausschnitt, zweifache Isolierverglasung (Typ: Gewetherm VSG, Baujahr 1998), Nebeneingang: Holztür Fenster: Turnhalle, Metallrahmenfenster, zweifache Isolierverglasung (Typ: HGW/Kausch iplus neutral E Ug 1,1, Baujahr 2007); Sanitär, Nebenräume: Kunststoffrahmenfenster mit zweifacher Isolierverglasung (Typ: weru).
	Dach/oberer Gebäudeabschluss	Satteldach Tondachziegeln auf Holzkonstruktion, Dachgeschoss ausgebaut und nach Auskunft des Hausmeisters ohne Dämmung der oberen Geschossdecke (Dachboden nicht zugänglich).

Gebäudetechnik		
Heizung	Energieträger	Erdgas
	Anlagentyp	Befindet sich um Neubau
	Technische Parameter	-
	Baujahr	-
	Heizungssystem	Anlagenregelung erfolgt im Neubau Zweirohrnetz innenverlaufend. In Sanitärräumen und Lagerräumen Flachheizkörper mit Thermostatventilen In der Halle Gliederheizkörper mit elektronisch gesteuerten Thermostatventilen (zentrale Temperatureinstellung für den Hallenbereich erfolgt im Lehrerzimmer, Typ: Striebel & John IP 54 sowie Eberle IP 54 vierstufen-Temperaturregler VSTR 524 92 electronic)
Warmwasserbereitung	Zentral über Erdgaskessel (Speicher im Neubau)	
Beleuchtung	In Decke eingelassene Rasterdeckenleuchten, weiße Reflektoren (in Sportgerätelager Spiegelreflektoren), stabförmige Leuchtstofflampen, dreifach belegt (in Turnhalle 10 x 3, T8 58 W), konventionelle Vorschaltgeräte, Steuerung über Kippschalter (im Lehrerzimmer). Sanitärbereich: Deckenleuchten mit Glasverkleidung, ohne Reflektor, stabförmige Leuchtstoffleuchten (58 W), zweifach belegt, Steuerung über Kippschalter; Gerätelager: Rasterdeckenleuchten mit Spiegelreflektor, kompakte Leuchtstoffleuchten (Radium Ralux long 18 W/21), doppelt belegt, Steuerung über Kippschalter

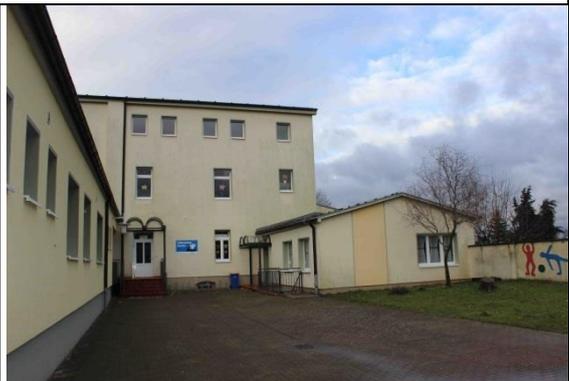
Dach/oberer Gebäudeabschluss	Flaches Satteldach, Bitumenlaufbahn, nach Auskunft Dämmung der obersten Geschosdecke mit Mineralfaserwolle (nicht zugänglich)
<b>Gebäudetechnik</b>		
Heizung	Energieträger	Erdgas
	Anlagentyp	Anlage befindet sich im Hauptgebäude
	Leistung	-
	Baujahr	-
	Heizungssystem	Im Gebäudekeller befindet sich die Wärmeverteilung für die Lehrküche, Turnhalle, Anbau und das „Internat“ Regelung der Heizkreisläufe: Honeywell Centra MCR 200 (Nachabsenkung, programmierte Heizzeiten) Vier Heizkreisläufe (Turnhalle, Hauptgebäude, Anbau, WW) Pumpen: Grundfos UPE 25-40 (elektronisch geregelt, nicht gedämmt) Grundfos Alpha1 25-40 (Hocheffizienzpumpe, gedämmt) Grundfos UPE 32-80 (elektronisch geregelt, nicht gedämmt) Grundfos UPE 25-60 (elektronische geregelt, nicht gedämmt) Zirkulationspumpe: Wilo Star Z20/1 (elektronisch geregelt, nicht gedämmt)

<p>Heizungsleitungen im Wärmeverteilterraum überwiegend isoliert (heterogene Dämmung: Mineralwolle mit Stahlblech-, Aluminium oder ursprünglicher Ummantelung (Ummantelung aus Mörtel auf Pappe)). Teile der Leitungen freiliegend.</p> <p>Zweirohrnetz innenverlaufend.</p> <p>Flachheizkörper mit Thermostatventilen in den Räumen</p>
Warmwasserbereitung	<p>Zentrale Warmwasserversorgung (Leerküche, Anbau, Internat)</p> <p>Speicher Viessmann VertiCell HC (wie im Hauptgebäude). Leitungen isoliert</p>
Beleuchtung	<p>Heterogen: Kellergeschoss: direkte Deckenbeleuchtung, ohne Reflektoren und Abdeckung, stabförmige Leuchtstoffleuchten (T8 58 W), konventionelle Vorschaltgeräte, Steuerung über Kippschalter (DDR-Bauweise)</p> <p>Erdgeschoss: direkte Beleuchtung Deckenleuchten mit Glasabdeckung, ohne Reflektoren, stabförmige Leuchtstoffleuchten, einfach belegt (T8 58W), konventionelle Vorschaltgeräte, Steuerung über Kippschalter; Hängende Deckenleuchten, weiße Reflektoren, Glühlampen (2x60 W, Steuerung über Kippschalter</p>

Lüftung	-
Beobachtungen und Empfehlungen	
<ul style="list-style-type: none"> <li>Das Gebäude diene ursprünglich zu Wohnzwecken. Es wurde in mehreren Etappen saniert (Fenster austausch, Dämmung der Fassade und des Daches) und ist im aktuellen Zustand als voll saniert einzustufen.</li> </ul> <p>Kurzfristig</p> <ul style="list-style-type: none"> <li>Empfohlen wird kurzfristig der Austausch der einzelnen vorhandenen Glühlampen durch LED-Lampen. Durch den konsequenten Umstieg auf LED und EVG bei allen Leuchtmitteln sind weitere Einsparungen zu erreichen.</li> <li>Das Lehrpersonal sollte den Schülern im Rahmen des Unterrichtes Regeln des effizienten Umgangs mit Energie zu vermitteln (z. B. beim Kochen, Waschen, Kühlschranksinstellung usw.). Positiv: der Heizkörper im Eingangsbereich war während der Begehung nur auf „Frostschutz“ eingestellt, und auch an weiteren Heizkörpern wurden keine überhöhten Einstellungen beobachtet.</li> <li>An den Fenstern wurden Undichtigkeiten beobachtet. Empfohlen wird deren Nachjustierung und bei Bedarf Austausch der Dichtungen.</li> <li>Dämmen der Pumpen inkl. der umliegenden Leitungsteile sowie der nicht gedämmten Leitungsbereiche</li> </ul> <p>Weitergehend</p> <ul style="list-style-type: none"> <li>Kontinuierlicher Umtausch der Pumpen durch Hocheffizienzgeräte.</li> <li>Perspektivisch wird der Einsatz einer zentralen Gebäudeleittechnik für die Überwachung und gezielte bedarfsgerechte Steuerung der Heizung in einzelnen Räumen empfohlen. Eine bedarfsgerechte Regelung der Heizzeiten und Temperaturen ist relevant, da das Gebäude nur zu bestimmten festen Unterrichtszeiten genutzt wird, derzeit jedoch durchgehend temperiert werden muss (Gebäude wird als Lehrküche und für den Hauswirtschaftsunterricht genutzt).</li> </ul>

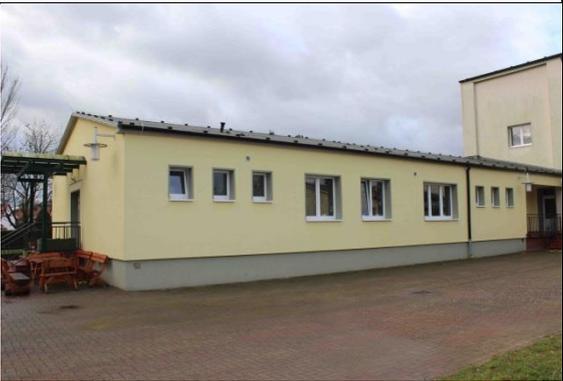
<b>Förderschule Pasewalk</b>		
Objekt-Nr.	1404/10404

Bezeichnung	Anbau	
Straße	Schützenstraße 13	
Ort	Pasewalk	
Nutzungsart	Kindergarten (externer Nutzer)	
Baujahr	1974	
BGF	270,9 m <sup>2</sup>	
NGF	256,3 m <sup>2</sup>	
Heizenergiekennzahl (Liegenschaft)	107,40 kWh/m <sup>2</sup> *a	
Stromverbrauchskennzahl (Liegenschaft)	11,32 kWh/m <sup>2</sup> *a	
Gebäude		
Gebäudehülle	Keller/Fußboden/ unterer Gebäudeabschluss	Gebäude ist nicht unterkellert. Bodenabschluss Betonplatte. Fußbodenbelag PVC oder Laminat.
	Fassade/Wand	Massivbau, Ziegelmauerwerk (36,5 cm), Wärmedämmung, Verbundsystem (ca. 8 cm). Innenwände mit Anstrich oder tapeziert
	Fenster/Türen	Eingangstür: Metallrahmen mit Lichtausschnitt, zweifach Isolierverglasung (U 1,1 Baujahr 2010) Fenster: Kunststofffenster, zweifach Isolierverglasung (U 1,1, Baujahr 2009)
	Dach/oberer Gebäudeabschluss	Flaches Satteldach, Bitumenlaufbahn, nach Aussagen Dämmung der obersten Geschosdecke mit Mineralfaserwolle (nicht zugänglich)

Gebäudetechnik		
Heizung	Energieträger	Erdgas
	Anlagentyp	Anlage befindet sich im Hauptgebäude
	Leistung	-
	Baujahr	-
	Heizungssystem	Das Gebäude wird über die Heizungsverteilung aus dem Kellerbereich der Lehrküche/Internat mit Wärme versorgt. Zweirohrnetz innen- bzw. unter Abdeckung verlaufend. Flachheizkörper mit Thermostatventilen in den Räumen
Warmwasserbereitung	Zentrale Warmwasserversorgung (über Lehrküche)	
Beleuchtung	direkte Beleuchtung, Rasterdeckenleuchten mit Spiegelreflektoren (Klassenräume) oder Deckenleuchten mit Glasabdeckung und weißen Reflektoren, stabförmige Leuchtstoffleuchten (T8 58 W), zweifach belegt, Steuerung über Kippschalter; die Außenbeleuchtung wird über Bewegungsmelder mit Tageslichtsensor geregelt	
Lüftung	-	
Beobachtungen und Empfehlungen		
<ul style="list-style-type: none"> <li>Das Gebäude wird von der DRK-Kinderbetreuung genutzt. Es wurde in mehreren Etappen modernisiert und ist im aktuellen Zustand als voll saniert einzustufen (ausgetauschte Fenster, Dämmung der Fassade und des Daches).</li> </ul> <p>Unmittelbar</p> <ul style="list-style-type: none"> <li>Einsparungen sind insbesondere durch konsequentes effizientes Nutzerverhalten der Erzieher/Betreuer zu erreichen. Beobachtet wurde falsches Lüftungsverhalten (dauerhaft angekippte Fenster), offene Türen, überhöhte Thermostateinstellungen).</li> </ul>

- Regelmäßig sollte die Prüfung und Anpassung der Heizzeiten an den tatsächlichen Bedarf (Belegung) erfolgen.
- Die Fenster sollten regelmäßig nachjustiert bzw. Dichtungen ausgetauscht werden.

- Durch den konsequenten Umstieg auf LED und EVG ist eine Einsparung beim Stromverbrauch zu erreichen.
- Durch den Einsatz einer zentralen Gebäudeleittechnik für die Steuerung der Heizung im Hauptgebäude bzw. der Unterverteilung in der Lehrküche kann eine bedarfsgerechte Regelung der Heizzeiten und Temperaturen erfolgen.

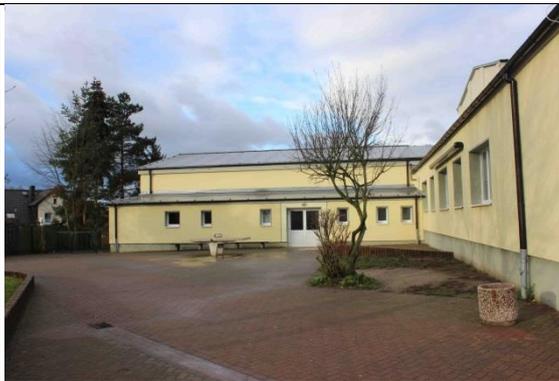
Förderschule Pasewalk		
Objekt-Nr.	1405/10405

Bezeichnung	Turnhalle	
Straße	Schützenstraße 13	
Ort	Pasewalk	
Nutzungsart	Turnhalle	
Baujahr	1974	
BGF	372,17 m <sup>2</sup>	
NGF	338,67 m <sup>2</sup>	
Heizenergiekennzahl (Liegenschaft)	107,40 kWh/m <sup>2</sup> *a	
Stromverbrauchskennzahl (Liegenschaft)	11,32 kWh/m <sup>2</sup> *a	
Gebäude		
Gebäudehülle	Keller/Fußboden/unterer Gebäudeabschluss	Gebäude ist nicht unterkellert. Fußbodenbelag PVC
	Fassade/Wand	Massivbau, Ziegelmauerwerk (36,5 cm), Wärmedämmung, Verbundsystem (ca. 8 cm). Innenwände heterogen: teils mit Prallschutz, teils tapeziert, teils mit Anstrich oder Fliesen
	Fenster/Türen	Eingangstür: Metallrahmen mit Lichtausschnitt, zweifach Isolierverglasung (HGW/Kausch iplus 1xVSG 8, 1xChinch.w, Baujahr 2015) Fenster: Kunststofffenster, zweifach Isolierverglasung (Typen heterogen: überwiegend Schueller Qualitätsglas GmbH Norbert Schmidt Transpane, Baujahr 1994, teilweise HGW/Kausch 3 iplus neutral E Ug 1,1, Baujahr 2011)

Dach/oberer Gebäudeabschluss	Flaches Satteldach, Stahlblech, nach Auskunft Dämmung der obersten Geschossdecke mit Mineralfaserwolle (nicht zugänglich)
Gebäudetechnik		
Heizung	Energieträger	Erdgas
	Anlagentyp	Anlage befindet sich im Hauptgebäude
	Leistung	-
	Baujahr	-
	Heizungssystem	Gebäude wird über die Heizungsverteilung im Kellerbereich des Internates/Lehrküche mit Wärme versorgt. Zweirohrnetz außenverlaufend. Flachheizkörper mit Thermostatventilen.
Warmwasserbereitung	-

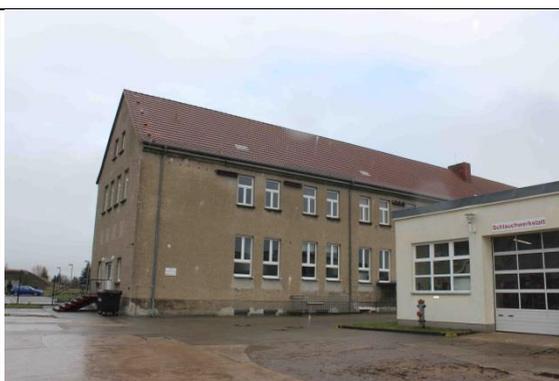
<b>Feuerwehrtechnische Zentrale Pasewalk</b>

Objekt-Nr.	1802/10802	
Bezeichnung	Hauptgebäude/ Schulungsgebäude	
Straße	Torgelower Straße 32	
Ort	Pasewalk	
Nutzungsart	Schulung, Lager, Verwaltung, Atemschutzübungsanlage	
Baujahr	1965	
BGF	1.944 m <sup>2</sup>	
NGF	1.514,7 m <sup>2</sup>	
Heizenergiekennzahl (Liegenschaft ohne Internat)	159,18 kWh/m <sup>2</sup> *a	
Stromverbrauch (Objekt)	10,45 kWh/m <sup>2</sup> *a	
<b>Gebäude</b>		
Keller/Fußboden/ unterer Gebäudeabschluss	Gebäude ist unterkellert. Kellerbereich Ausgebaut teilweise ungenutzt, teilweise saniert und als Lager, Atemschutzübungsanlage und Werkstatt genutzt. Genutzte Bereiche sind beheizt. Feuchtigkeits Spuren in Teilen des

Kellergeschosses. Bodenabschluss Betonplatte. Fußbodenbelag heterogen: PVC, Fliesen, Betonsteinfliesen, Fliesen.
Gebäudehülle	Fassade/Wand	Massivbauweise, Ziegelmauerwerk, verputzt. Keine nachträgliche Wärmdämmung angebracht. Putzabspaltungen, in den Innenräumen sind Risse in den Decken und Mauern sichtbar. Innenwände heterogen: mit Anstrich oder tapeziert, in einzelnen Räumen deckenhoch gefliest, in einzelnen Räumen teilweise mit Textilverkleidung.
	Fenster/Türen	Türen: Holztür mit Lichtausschnitt, zweifache Isolierverglasung (Schueller Qualitätsglas GmbH, Semcosafe N 1,3, Baujahr 2000) oder Metallrahmentür mit Lichtausschnitt, zweifache Isolierverglasung (Schueller Qualitätsglas GmbH, Semcosafe, Baujahr 2000) Fenster: Kunststoffrahmenfenster, zweifache Isolierverglasung (Climaplus, Baujahr 1993)
	Dach/oberer Gebäudeabschluss	Satteldach, Tondachziegeln auf Holzsparrenkonstruktion, mit Unterspannbahn, keine Dämmung der obersten Geschossdecke

- Möglich ist auch die Installation einer kleinen Windkraftanlage auf dem Gelände oder die Kombination beider EE-Formen.
- Die Nähe zum Heizhaus 2 der Stadtwerke Pasewalk macht grundsätzlich auch den Anschluss an die Fernwärme möglich. Da die Wärmeerzeugung in dieser Anlage nach aktuellen Informationen auf konventionelle Weise und unter Einsatz konventioneller Energieträger erfolgt, würden sich hieraus keine klimapolitischen Vorteile ergeben. Kurzfristige Vorteile würden darin bestehen, dass Investitionskosten für eine neue Wärmeerzeugungsanlage vermieden werden könnten. Für eine Wirtschaftlichkeitsbetrachtung müsste ein Angebot zu den Anschluss- und Arbeitskosten der Fernwärme der Stadtwerke Pasewalk vorliegen.
- Bei der langfristigen Vermietung bzw. künftigen Veräußerung des Internat-Gebäudes, ist die Trennung der Wärmeversorgung der Objekte zu bedenken.
