<b>Maßnahmen-cluster</b>	<b>Bildungswesen</b>
<b>Maßnahme</b>	<b>B1 – Energiesparmodelle</b>
<b>Ziel</b>	<p>Identifizierung von Einsparpotenzialen          Energieverbrauchs- und Kosteneinsparungen in den Schulen          Durchführung von kleininvestiven Maßnahmen zur Steigerung der Energieeffizienz an Schulen          Sensibilisierung der Schüler, Lehrer und Hausmeister für die Themen Energieeffizienz und Klimaschutz</p>
<b>Kurze Beschreibung</b>	<p>Schulen gehören zu der Gebäudekategorie im öffentlichen Gebäudebestand mit vergleichsweise hohen Energieverbräuchen. In Schulen oder Bildungseinrichtungen im Landkreis Vorpommern-Greifswald haben bis jetzt noch keine Energiesparprojekte stattgefunden.</p> <p>Energiesparmodelle tragen in mehrfacher Hinsicht zum Klimaschutz bei. Zum einen decken sie energetische Lücken auf und bieten Möglichkeiten zur Minderung der Energiekosten und des CO<sub>2</sub>-Ausstoßes an. Zum anderen tragen pädagogisch flankierte Maßnahmen zur Verankerung von Klimaschutz und bewusstem Ressourcenumgang in Denken und Handeln verschiedener Nutzergruppen bei. Kinder und Jugendliche sind zudem ausgewiesene Multiplikatoren, die die Umweltgedanken mit Familie und Freu

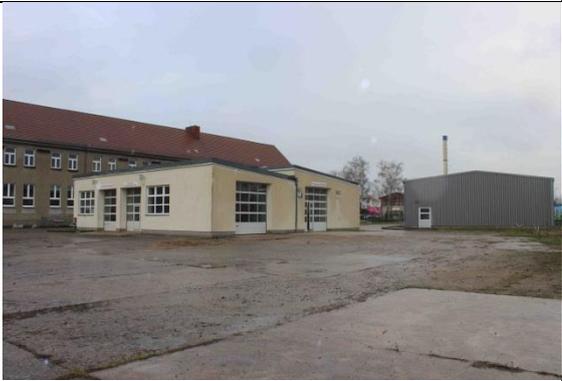
<b>Feuerwehrtechnische Zentrale Pasewalk</b>		
Objekt-Nr.	1804/10804

Bezeichnung	Waschhalle	
Straße	Torgelower Straße 32	
Ort	Pasewalk	
Nutzungsart	Waschhalle, Werkstatt, Aufenthalt	
Baujahr	1974	
BGF	329 m <sup>2</sup>	
NGF	282,84 m <sup>2</sup>	
Heizenergiekennzahl (Liegenschaft ohne Internat)	159,18 kWh/m <sup>2</sup> *a	
Stromverbrauch (mit Fahrzeughalle)	7,78 kWh/m <sup>2</sup> *a	
Gebäude		
Gebäudehülle	Keller/Fußboden/unterer Gebäudeabschluss	Gebäude ist nicht unterkellert. Bodenabschluss Betonplatte. Fußbodenbelag PVC (Aufenthalt) oder Fliesen (Werkstatt/Waschhalle)
	Fassade/Wand	Massivbauweise, Ziegelmauerwerk, Wärmedämmung, Verbundsystem (ca. 8 cm). Innenwände tapeziert (Aufenthalt) oder mit Anstrich und Fliesen (Werkstatt/Waschhalle)
	Fenster/Türen	Eingangstür: Metallrahmentür mit Lichtausschnitt, zweifache Isolierverglasung (U 1,3, Baujahr 1993) Fenster: Kunststoffrahmenfenster, zweifache Isolierverglasung (U 1,3, Baujahr 1993) Vier Sektionaltore, Metallrahmen mit Lichtausschnitt, zweifach Verglasung

Dach/oberer Gebäudeabschluss	Flaches Pultdach, Bitumenbahn, Wärmedämmung, Dämmung mit Mineralfaserwolle (nicht einsehbar).
Gebäudetechnik		
Heizung	Energieträger	Erdgas
	Anlagentyp	Befindet sich im Hauptgebäude
	Technische Parameter	-
	Baujahr	-
	Heizungssystem	Zwei Heizkreisläufe (Raumheizung, Gebläseheizung) Pumpen: Wilo Star (eine Hocheffizienzpumpe, Effizienzklasse A; eine elektronisch geregelte Pumpe, Effizienzklasse B, beide gedämmt)

Zweirohrnetz außenverlaufend. Leitungen in Waschhalle/Werkstatt isoliert (Kautschuk, mit Lücken im Bereich der Halterungen und Anschlüsse) Flachheizkörper mit Thermostatventilen in Aufenthaltsräumen und Hallen In Hallen zusätzlich Gebläseheizung (nach Aussagen der Mitarbeiter wird diese nicht genutzt)
Warmwasserbereitung	dezentral, elektrischer Durchlauferhitzer mit Speicher (2 kW, 5 l)
Beleuchtung	Decken im Hallenbereich mit Lichtblick + hängende Deckenleuchten mit Glasabdeckung, ohne Reflektor, stabförmige Leuchtstoffleuchten, einfach belegt, konventionelle Vorschaltgeräte, Steuerung über Kippschalter Aufenthaltsräume: direkte Beleuchtung, Rasterdeckenleuchten mit Spiegelreflektor, stabförmige Leuchtstoffleuchten, zweifach belegt (T8 58 W), konventionelle Vorschaltgeräte, Steuerung über Kippschalter;
Lüftung	-
<b>Beobachtungen und Empfehlungen</b>	
<ul style="list-style-type: none"> <li>Das Gebäude wurde in mehreren Etappen saniert und modernisiert, befindet sich in einer bautechnisch sehr guten Verfassung und ist im derzeitigen Zustand als voll saniert einzustufen.</li> <li>Obwohl die Fenster Baujahr 1993 sind, weisen sie noch verhältnismäßig gute U-Werte auf.</li> <li>Die Rolltore weisen nach Aussagen des Personals und Vor-Ort-Beobachtungen Undichtigkeiten auf, so dass hier die größten Wärmeverluste zu verzeichnen sind.</li> </ul> <p>Kurzfristig</p> <ul style="list-style-type: none"> <li>Einsparungen sind primär durch konsequent sparsames Nutzerverhalten und eine optimale bedarfsgerechte Einstellung der Heizzeiten und Temperaturen zu erreichen.</li> <li>Geringfügige Einsparungen sind durch die Nutzung von Dimmbaren Leuchtstoffleuchten möglich (die Hallendecken sind mit Lichtblicken und die Tore mit großen Lichtausschnitten ausgestattet).</li> <li>Möglich ist die Ergänzung der Tore durch einen transparenten Streifenvorhang</li> </ul> <p>Weiterführend</p> <ul style="list-style-type: none"> <li>Ersatz der älteren Pumpe durch eine Hocheffizienzpumpe</li> <li>Ggf. Ersetzen undichter Tore durch gedämmte Profile mit dichteren Anschlüssen.</li> </ul>

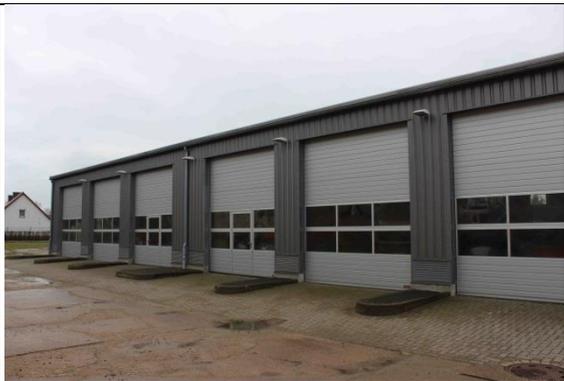
<b>Feuerwehrtechnische Zentrale Pasewalk</b>		
Objekt-Nr.	1805/10805

Bezeichnung	Garage Neubau	
Straße	Torgelower Straße 32	
Ort	Pasewalk	
Nutzungsart	Garage	
Baujahr	2006	
BGF	411 m <sup>2</sup>	
NGF	369,9 m <sup>2</sup>	
Heizenergiekennzahl	-	
Stromverbrauch (mit Waschhalle)	7,78 kWh/m <sup>2</sup> *a	
<b>Gebäude</b>		
Gebäudehülle	Keller/Fußboden/ unterer Gebäudeabschluss	Gebäude ist nicht unterkellert. Bodenabschluss Stahlbetonplatte.
	Fassade/Wand	Stahlskelettbau

Fenster/Türen	Metallsektionaltore, mit Lichtausschnitt, Baujahr 2006 Fenster, Metallrahmen mit zweifacher Isolierverglasung (2006)
	Dach/oberer Gebäudeabschluss	Stahlabdeckung
<b>Gebäudetechnik</b>		
Heizung	Energieträger	Kaltbau
	Anlagentyp	-
	Technische Parameter	-
	Baujahr	-
	Heizungssystem	-
Warmwasserbereitung		-
Beleuchtung		direkte Beleuchtung, hängende Deckenleuchten mit Glasabdeckung, ohne Reflektor, stabförmige Leuchtstoffleuchten, einfach belegt, Steuerung über Kippschalter
Lüftung		-
Beobachtungen und Empfehlungen		
Einsparpotenzial besteht durch den Einbau energiesparender Beleuchtung

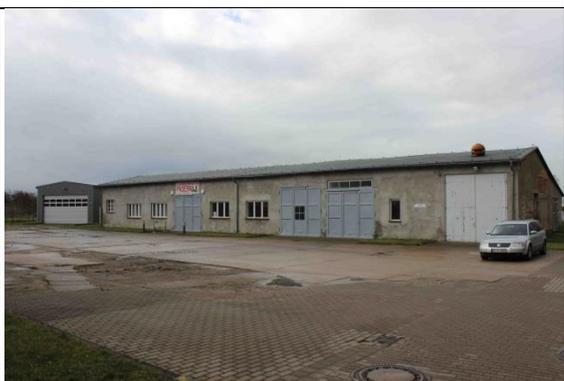
<b>Feuerwehrtechnische Zentrale Pasewalk</b>		
Objekt-Nr.	1806/10806

Bezeichnung	Feuerwehrmuseum	
Straße	Torgelower Straße 32	
Ort	Pasewalk	
Nutzungsart	Museum/Ausstellung	
Baujahr	1972	
BGF	645,6 m <sup>2</sup>	
NGF	587,5 m <sup>2</sup>	
Heizenergiekennzahl	-	
Stromverbrauch (Objekt)	0,71 kWh/m <sup>2</sup> *a	
<b>Gebäude</b>		
Gebäudehülle	Keller/Fußboden/unterer Gebäudeabschluss	Gebäude ist nicht unterkellert. Bodenabschluss Betonplatte mit Estrich, Gussasphalt. Fußbodenbelag Beton, teilweise Textil
	Fassade/Wand	Massivbauweise, Ziegelmauerwerk, Verputzt Durchfeuchtungen an der Decke, weitflächige Putzabspaltungen. Innenwände tapeziert oder mit Anstrich
	Fenster/Türen	Metalltore, Holztore Heterogene Fenster: Holzfenster und Metallrahmenfenster, einfach verglast; Verbundfenster ohne Unterbau, Kunststoffrahmenfenster, zweifach verglast (DDR-Zeit)
	Dach/oberer Gebäudeabschluss	Flaches Satteldach, Bitumenbahn, in einzelnen Räumen sind die Innendecken mit Gipskartonplatten verkleidet

<b>Gebäudetechnik</b>		
Heizung	Energieträger	Strom
	Anlagentyp	Dimplex Heizlüfter EF 6/20 (Küche, Sanitär – nicht in Betrieb)
	Technische Parameter	2 kW

Baujahr	-
Heizungssystem	-
Warmwasserbereitung	dezentral, elektrischer Durchlauferhitzer mit Speicher (Blomberg 2 kW, 5 l) nicht in Betrieb
Beleuchtung	direkte Beleuchtung, hängende Deckenleuchten mit Glasabdeckung, ohne Reflektor oder Rasterdeckenleuchten mit Spiegelreflektoren, stabförmige Leuchtstoffleuchten, einfach oder zweifach belegt (T8 58 W), konventionelle Vorschaltgeräte, Steuerung über Kippschalter; Wandstrahler, dreifach belegt, Glühlampen, Steuerung über Kippschalter. Außenbeleuchtung Glühlampen
Lüftung	-
<b>Beobachtungen und Empfehlungen</b>	
<ul style="list-style-type: none"> <li>Das Gebäude wird nach Aussagen der Belegschaft nicht beheizt und wenig genutzt. Die Heizlüfter und der Wassererhitzer waren bei der Begehung nicht angeschlossen.</li> <li>Einsparpotenzial besteht im Austausch der Glühlampen durch LED-Leuchten und im aufmerksamen Nutzerverhalten.</li> <li>Die Investitionsplanung des Bauamtes sieht für den Zeitraum 2015-2016 Investitionen für eine grundlegende Sanierung des Gebäudes vor. Notwendig ist insbesondere die Sanierung des Daches, der Fenster und Türen/Tore und eine Erneuerung der Fassade. Da das Gebäude nicht beheizt wird, erscheint eine Dämmung nicht relevant.</li> </ul>

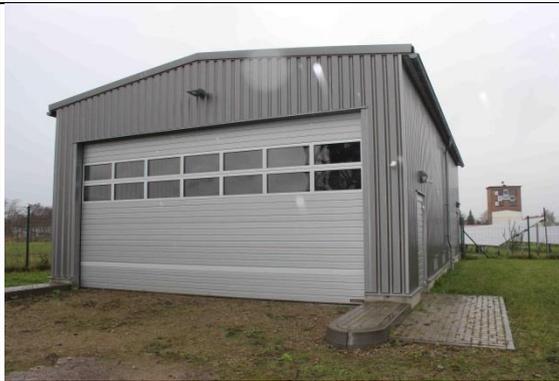
<b>Feuerwehrtechnische Zentrale Pasewalk</b>		
Objekt-Nr.	1810/10810

Bezeichnung	Garage	
Straße	Torgelower Straße 32	
Ort	Pasewalk	
Nutzungsart	Garage	
Baujahr	2011	
BGF	60 m <sup>2</sup>	
NGF	55 m <sup>2</sup>	
Heizenergiekennzahl	-	
Stromverbrauch	-	
<b>Gebäude</b>		
Gebäudenülle	Keller/Fußboden/ unterer Gebäudeabschluss	Gebäude ist nicht unterkellert. Bodenabschluss Stahlbetonplatte.
	Fassade/Wand	Stahlskelettbau
	Fenster/Türen	Metallsektionaltor mit Lichtausschnitt, Hormann (Baujahr 2011) Eingangstür: Metalltür
	Dach/oberer Gebäudeabschluss	Flaches Satteldach, Stahlabdeckung mit 16 cm Isolierung
<b>Gebäudetechnik</b>		
Heizung	Energieträger	Kaltbau
	Anlagentyp	-
	Leistung	-
	Baujahr	-
	Heizungssystem	-
	Warmwasserbereitung	-

Beleuchtung	direkte Beleuchtung, hängende Deckenleuchten mit Glasabdeckung, ohne Reflektor, stabförmige Leuchtstoffleuchten, einfach belegt (insgesamt 6 x T8), elektronische Vorschaltgeräte, Steuerung über Kippschalter Steuerung der Außenbeleuchtung über Bewegungsmelder
Lüftung	-
Beobachtungen und Empfehlungen	
Kein Optimierungspotenzial

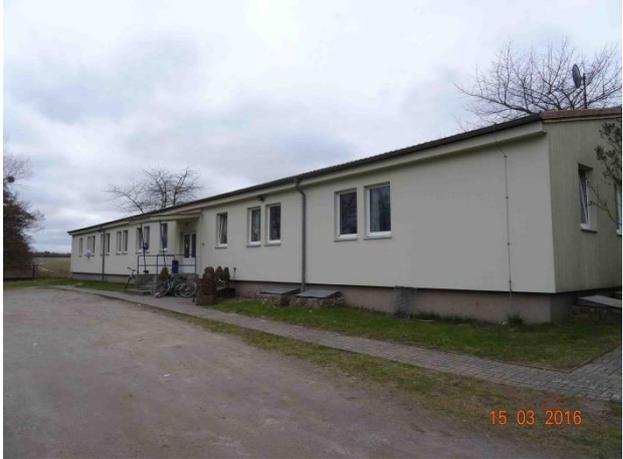
Bezeichnung	Haupthaus	
Straße	Siedlung am See/ Uferstraße	
Ort	Pinnow	
Nutzungsart	Landschulheim (derzeit Flüchtlingsunterkunft)	
Baujahr	1970/71	
BGF	697,91 m <sup>2</sup> (inkl. Keller)	
NGF	454,75 m <sup>2</sup> (beheizt, ohne Keller)	
Heizenergiekennzahl	70,76 kWh/m <sup>2</sup> *a	
Stromverbrauch	19,98 kWh/m <sup>2</sup> *a	
<b>Gebäude</b>		
Gebäudehülle	Keller/Fußboden/ unterer Gebäudeabschluss	Teilunterkellert (BGF: 192,65 m <sup>2</sup> ). Kellerbereich nicht beheizt, derzeit als Kaltlager genutzt, erheblicher Wasser/Feuchtigkeitseintritt. Fußbodenbelag PVC, Laminat, Betonsteinfliesen.
	Fassade/Wand	Teilmassiv ständerbauweise, vorgehängte wärmedämmende Fassade (10 cm). Stellenweise Löcher in der Fassade und in den Innenwänden sowie Risse an den Innenwänden.
	Fenster/Türen	Eingangstür: Kunststofftür mit Glasausschnitt, zweifache Isolierverglasung, erster Flügel Typ: Schueller Qualitätsglas GmbH UPR Hoepner Fenster GmbH SemcoTherm 3.0, Baujahr 2003, zweiter Flügel: Mueller Isolierglas, Isolier Standard, Baujahr 1997 Windfangtür: Holzrahmentür mit Glasausschnitt, einfache Verglasung Seitentür: Kunststoff, mit Glasausschnitt, zweifache Isolierverglasung, Typ: Climalit 10420, Baujahr 1996

- Einzelne Fenster im Erdgeschoss sind nachjustieren.
- Im Kellergeschoss steht Wasser. Feuchteschäden sind an den Wänden zu beobachten.
- Fenster im Kellergeschoss sind marode und möglichst schnell auszutauschen.

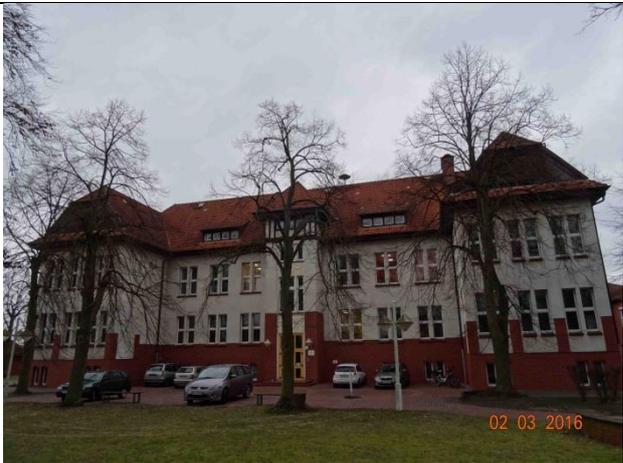
Gebäude		
Gebäudehülle	Keller/Fußboden/ unterer Gebäudeabschluss	Das Objekt ist unterkellert. Bodenabschluss Betonplatte ohne nachträgliche Wärmedämmung. Der Kellerbereich wird für Unterrichtszwecke, als Lager und für die Haustechnik genutzt. In einzelnen Räumen im Kellerbereich Putzschäden. Fußbodenbelag PVC.
	Fassade/Wand	Massivbauweise, Ziegelmauerwerk, verklindert, teilweise verputzt, ohne nachträgliche Wärmedämmung. Innenwände mit Anstrich.
	Fenster/Türen	Eingangstür (Parkplatz): Metallrahmentür mit Lichtausschnitt, Zweifachverglasung, Schueller Qualitätsglas, Baujahr 1992 Eingangstür: Metallrahmentür mit Lichtausschnitt, Zweifachverglasung, HGW/Kausch, iplus neutral E, Ug: 1,3, Baujahr 2008 Windfangtüren: Holzrahmentüren mit Glasausschnitt, einfach verglast

Kunststofffenster mit Zweifachverglasung, Typ: Weru, Baujahr 1992 Die Fenster sind in einem guten Zustand, nachjustiert, mit neuen Gummidichtungen.
	Dach/oberer Gebäudeabschluss	Walmdach, Dachgeschoss ausgebaut, Kaltdach, als Lager und Abstellfläche genutzt. Tondachziegeleindeckung, mit Unterspannbahn, ohne Dämmung.
Gebäudetechnik		
Heizung	Energieträger	Heizöl EL
	Anlagentyp	Die Heizungsanlage befindet sich im Kellerbereich des Objektes und dient der Wärmeversorgung der gesamten Liegenschaft 2 x Kessel, Wechselbetriebsweise (Kaskadenregelung) Kessel 1. Niedertemperatur Öl-/Gas-Heizkessel Viessmann Vitoplex 200 SX2A für den Betrieb mit gleitender Kesselwassertemperatur. Kessel 2. Niedertemperatur Öl-Gas-Heizkessel Viessmann Paromat RN040 für den Betrieb mit gleitender Kesselwassertemperatur.
	Technische Parameter	Kessel 1. Nennwärmeleistung $P_n$ 270 kW (mit Vitotrans 300: 287,5 kW) Feuerungs-Nennwärmeleistung $Q_n$ 293 kW Kesselwasser Inhalt: 400 l Zul. Betriebsdruck: 4 bar Zul. Betriebstemperatur: 110 °C Norm-Nutzungsgrad $H_s/H_i$ : 89/95 % Kesselkreisregelung: Viessmann Vitotronic 100 Brennwerteinheit Vitotrans 300: Nennwärmeleistung (Ölbetrieb): 14,9-22,7 kW Zul. Betriebsdruck: 4 bar Abgastemperatur: 70 °C Heizwasser: 134 l  Kessel 2.: Leistungsbereich: 400-460 kW Kesselwasserinhalt: 585 l Zul. Betriebsdruck: 4 bar Zul. Betriebstemperatur: 120 °C Nennaufnahme: 1000W Kesselkreisregelung: Viessmann Vitotronic 100 Brenner: nicht zugänglich

- Einer der Kessel ist bereits über 20 Jahre alt und ist daher kurz bis mittelfristig auszutauschen. Durch den Einsatz von Brennwerttechnik können relevante Einsparungen erreicht werden. Zu prüfen ist auch die Möglichkeit des Umstiegs auf einen nachhaltigeren Energieträger (Erdgas, Biomasse).
- Durch Einbau einer zentralen Gebäudeleittechnik kann eine bedarfsgerechtere und sparsamere Wärmeversorgung erreicht werden. Große Teile des Gebäudes werden erst nachmittags genutzt, die Räume werden jedoch auch davor Beheizt.
- Weitere Einsparungen sind durch Sanierungsmaßnahmen an der Gebäudehülle möglich. Dämmen der obersten Geschossdecke wird empfohlen.

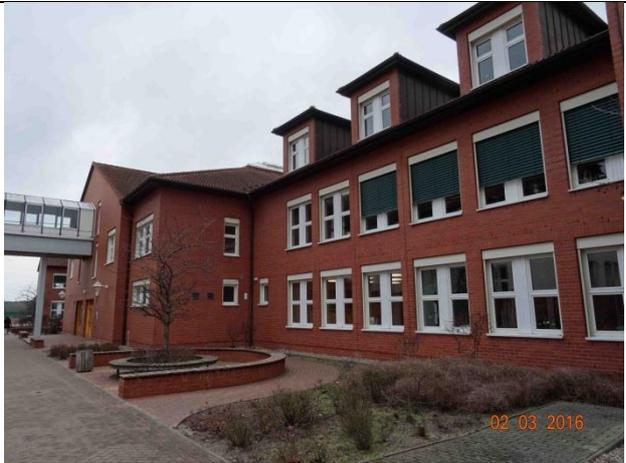
Gebäude		
Gebäudehülle	Keller/Fußboden/ unterer Gebäudeabschluss	Das Objekt ist nicht unterkellert. Bodenabschluss Stahlbetonplatte (Unterbeton B15 13-15 cm) auf Betonsockel (40 cm), mit einer dem Bauzeitraum entsprechenden Dämmung (4 cm), Keramikplatten (1,4 cm) auf Estrich (4,5 cm), Dämmstreifen (0,5 cm), Feinausgleich (0,5 cm), Bitumenbahn (0,5 cm) (der genaue Aufbau unterscheidet sich je nach Gebäudebereich). Fußbodenbelag heterogen Textil, Fliesen, PVC.
	Fassade/Wand	Massivbauweise, mehrschichtiges Mauerwerk, 24 cm Hintergrundmauerung aus Ziegelsteinen, 8 cm Dämmschicht, 4 cm Luftschicht, Verblendschicht Klinkervorhangfassade (VMZ 1.4, MG III). Innenwände tapeziert.
	Fenster/Türen	Eingangstüren: Aluminium-Profil, Wärmedämmend, zweifach Isolierverglasung Typ: Climalit 10360, Baujahr 1994 Windfang/Brandschutztür: Metallrahmen mit Lichtausschnitt, einfach verglast Fenster: Kunststoffrahmen, zweifach Isolierverglasung, überwiegend Typ: Schueller Qualitätsglas NB Norbert Schmidt, Transpane, Baujahr 1993, Teilweise auch andere Typen: Sencoglas GmbH NB 14/00, Baujahr 2008. Dachfenster, Typ: Velterm-DK OG, IPL 308, Baujahr 1993, verfügen über Außenjalousien

Dach/oberer Gebäudeabschluss	Satteldach mit Tondachsteineindeckung (Frankfurter Pfanne) auf Unterspannbahn. Wärmedämmung, Mineralfaserwolle zwischen Sparen, 14 cm. Gipskartonplatten (1,25 cm). Dachgeschoss ausgebaut.

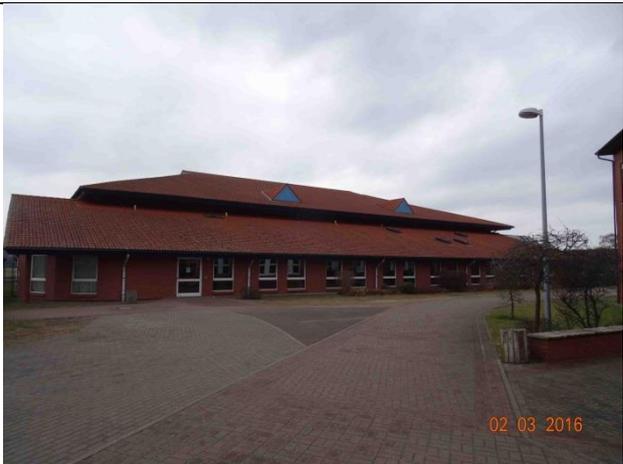
<b>Gymnasium Ueckermünde</b>		
Objekt-Nr.	2302/20302

Bezeichnung	Turnhalle	
Straße	Apfelallee 2	
Ort	Ueckermünde	
Nutzungsart	Turnhalle	
Baujahr	1997	
BGF	1.215 m <sup>2</sup>	
NGF	1.105,65 m <sup>2</sup>	
Heizenergiekennzahl (Liegenschaft)	112,34 kWh/m <sup>2</sup> *a	
Stromverbrauch (Liegenschaft)	21,45 kWh/m <sup>2</sup> *a	
Gebäude		
Gebäudehülle	Keller/Fußboden/ unterer Gebäudeabschluss	Das Objekt ist nicht unterkellert. Bodenabschluss Stahlbetonplatte auf Betonsockel, mit einer dem Bauzeitraum entsprechenden Dämmung (4 cm). Fußbodenbelag Fliesen oder PVC.
	Fassade/Wand	Massivbauweise, mehrschichtiges Mauerwerk. 24 cm Hintergrundmauerung aus Ziegelsteinen, 8 cm Dämmschicht, 4 cm Luftschicht, Verblendschicht Klinkervorhangfassade (VMZ 1.4, MG III). Innenwände Mauerwerk mit Anstrich oder Klinker.
	Fenster/Türen	Eingangstür: Metallrahmentür mit Lichtausschnitt, zweifach Isolierverglasung, Typ: Schueller Qualitätsglas GmbH NB RAL 520-147 Norbert Trimer Transplus 1,3, Baujahr 1997 Eingangstür (seitlich): Metallrahmen mit Lichtausschnitt, zweifach Isolierverglasung Typ: Sencoglas GmbH NB RAL-RG-500-147, Semco Star S Ug 1,5, Baujahr 2007 Fenster: Kunststofffenster mit zweifach Isolierverglasung, Typ: Schueller Qualitätsglas GmbH NB RAL/RG 520-147 FA Meier Transplus Safe U: 1,3, Baujahr 1997

Dach/oberer Gebäudeabschluss	Walmdach mit Tondachsteineindeckung (Frankfurter Pfanne) auf Unterspannbahn. Dachgeschoss, Kriechdach mit Wärmedämmung der obersten Geschossdecke, Mineralfaserwolle, ca. 15 cm.
Gebäudetechnik		
Heizung	Energieträger	Heizöl EL
	Anlagentyp	Wärmeerzeugungsanlage befindet sich im Altbau In der Turnhalle ist eine Fernwärmeübergabestation eingebaut Wärmetauscher WITT WP7L x 34 Regelung L&G RVP 97
	Technische Parameter	Leistung laut Zeichnung 250 kW
	Baujahr	1997
	Heizungssystem	Fernwärme 90/70°C (für Warmwasser-Anschluß), 80/60 °C für Sekundär (für Heizung und Lüftung) Das System verfügt über einen Außenfühler (witterungsgeführte Regelung mit Rücklaufbeimischung mit Dreiwegmischern) Steuerung mit Nacht- und Wochenendabsenkung. Im Gebäude befinden sich vier Heizkreisläufe (konventionelle Heizung, Fußbodenheizung, Lüftung, Warmwasser) Pumpen:

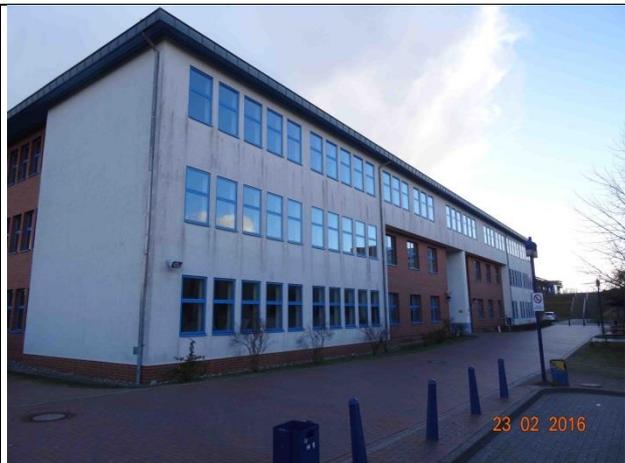
<b>Berufliche Schule Wolgast/Schulzentrum</b>		
Objekt-Nr.	42201/420201	
Bezeichnung	Schulgebäude A	
Straße	Schulstraße 1	
Ort	Wolgast	
Nutzungsart	Berufliche Schule/ Gymnasium	
Baujahr	1999	
BGF	8.981 m <sup>2</sup>	
NGF	8.082,9 m <sup>2</sup>	
Heizenergiekennzahl (Liegenschaft)	60,95 kWh/m <sup>2</sup> *a	
Stromverbrauch (Unterrichtsgebäude)	20,11 kWh/m <sup>2</sup> *a	
Gebäude		
Gebäudehülle	Keller/Fußboden/ unterer Gebäudeabschluss	Objekt nicht unterkellert. Bodenabschluss Betonplatte inkl. Dämmung. Fußbodenbelag Fliesen, PVC, selten Textil.
	Fassade/Wand	Massivbauweise, Mauerwerk Kalkstein, teilweise verklindert, teilweise verputzt, verputzte Flächen mit Wärmeverbundsystem gedämmt oder Schichtmauerwerk mit interner Dämmung, Setzungsrisse und Farbabsplatzungen im Gebäudeinneren insbesondere im Bereich des Dachbodens. Innenwände tapeziert oder Mauerwerk mit Anstrich.

Fenster/Türen	<p>Eingangstüren (Haupteingang und Seiteneingänge): Metallrahmentüren mit Glasschnitt, zweifach Isolierverglasung Typ: Mueller Isoglas GmbH Isolierglas B 30040, Isolar Standard, Baujahr 1998</p> <p>Nebentüren (beispielhaft Essensraum): HGW/Kausch iplus 2-fach 1x USG, 1x USG, Baujahr 2008</p> <p>Windfangtüren je nach Standort: einfach verglaste Metallrahmentüren oder zweifach verglaste Metallrahmentüren Typ: Semcoglas GmbH Nb RAL-RG-520-147, Semco Star S Ug:1,5 W, Baujahr 2007</p> <p>Fenster: zweifachverglaste Metallrahmenfenster mit Isolierverglasung</p> <p>Unterschiedliche Typen und Baujahre, Beispielfaht:</p> <p>Kappa Optima Neutral-4MM Argon 918 885 16, Baujahr 1997</p> <p>Kappa Optima Neutral -4/4 Lam. Argon 936 657 12, Baujahr 1997</p> <p>Climaplus Neutral 50/36 044, Baujahr 1999</p> <p>Im Dachdeckenbereich Holzfenster, zweifach Isolierverglasung</p>
	Dach/oberer Gebäudeabschluss	<p>Flaches Satteldach, Trapezblecheindeckung, Wärmedämmung zwischen Holzsparen, Abdeckung mit Unterspannbahn; Dachbodenbereich: Ausgebaut unbeheizt, Kaltlager und Lüftungsanlagen, (nur 149,28 m<sup>2</sup> als Bibliothek genutzt und beheizt). Im Dachbereich sind Risse im Mauerwerk bzw. Putz vorhanden</p>

- Das Gebäude wurde 1999 errichtet und befindet sich in einem insgesamt sehr gepflegten Zustand.
- Nach Aussage der Hausmeister zeichnen sich die Fenster aufgrund ihrer Konstruktionsweise und der divergierenden Temperaturempfindlichkeit der Materialien (Metallfensterrahmen eingesetzt in eine Holzverkleidung) in einzelnen Jahreszeiten durch Undichtigkeiten aus.
- Die Hausmeister sind grundsätzlich für Energieeffizienzmaßnahmen sensibilisiert.
- Das Gebäude verfügt zwar über einen Erdgasanschluss, der Erdgasverbrauch findet jedoch lediglich zu Unterrichtszwecken statt und dient nicht der Wärmeerzeugung.

- Einzelne Dachfenster weisen Feuchteschäden auf und sollten saniert oder ausgetauscht werden.
- Empfohlen wird die Umrüstung der meisten Heizkörper mit Thermostatventilen (Schülerräume, WC, Flure) auf zentrale Steuerung (Integration in die Gebäudeleittechnik) oder das Anbringen von Behördenventilen. Beobachtet wurden teilweise hohe Einstellungen an den Thermostatventilen (z. B. durch Schüler in den Fluren)

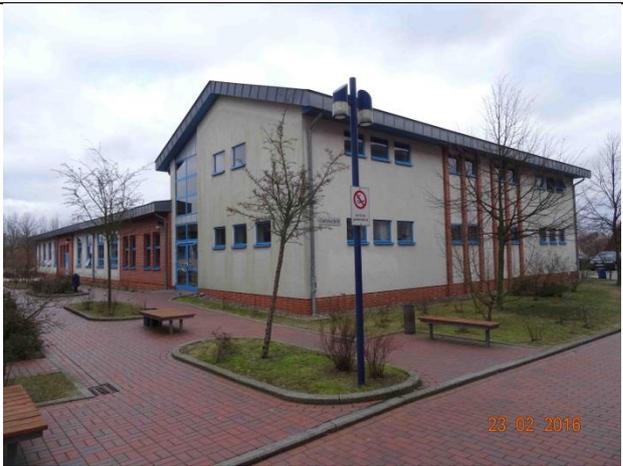
<b>Berufliche Schule Wolgast/Schulzentrum</b>		
Objekt-Nr.	42204/420204

Bezeichnung	Schulgebäude B	
Straße	Schulstraße 1	
Ort	Wolgast	
Nutzungsart	Berufliche Schule	
Baujahr	2000	
BGF	1.224,77 m <sup>2</sup>	
NGF	1.024,78 m <sup>2</sup>	
Heizenergiekennzahl (Liegenschaft)	60,95 kWh/m <sup>2</sup> *a	
Stromverbrauch (Unterrichtsgebäude)	20,11 kWh/m <sup>2</sup> *a	
<b>Gebäude</b>		
Gebäudehülle	Keller/Fußboden/unterer Gebäudeabschluss	Objekt nicht unterkellert. Bodenabschluss Betonplatte inkl. Dämmung. Fußbodenbelag Fliesen.
	Fassade/Wand	Massivbauweise, Mauerwerk Kalkstein, teilweise verklinkert, teilweise verputzt, verputzte Flächen mit Wärmeverbundsystem gedämmt oder Schichtmauerwerk mit interner Dämmung; Abplatzungen an den Decken. Innenwände Mauerwerk mit Anstrich oder gefliest.
	Fenster/Türen	Eingangstür: Metallrahmentür mit Lichtausschnitt, zweifach Isolierverglasung Typ: Climaplust 13 044, Baujahr 2000 Windfangtür: Metallrahmentür mit Lichtausschnitt, einfach verglast Fenster: Metallrahmenfenster mit Zweifachisolierverglasung, unterschiedliche Typen, beispielhaft: Kappa Optima Neutral – 16 Argon – 4MM 948 776 Pilkington Danmark, Baujahr 2000; Interpane 11 268140-1, Din Klimaglas iplus solar 0274, kv= 1,4, Baujahr 2001; Interpane 11 242127-1, Din iplus neutral R 0872, kv= 1,1, Baujahr 2000

Dach/oberer Gebäudeabschluss	Flaches Satteldach, Zinkblecheindeckung, Wärmedämmung vorhanden
<b>Gebäudetechnik</b>		
Heizung	Energieträger	Fernwärme
	Anlagentyp	FW-Übergabestation im Gebäude A (Parameter der Übergabestation: siehe Gebäude A). Der Wärmeverteilerraum befindet sich im Erdgeschoss des Gebäudes.
	Technische Parameter	-
	Baujahr	-
	Heizungssystem	Steuerung Kieback&Peter DDC3200 Im Gebäude befindet sich folgende Heizkreisläufe: Heizung, Lüftung Warmwassererzeugung Pumpen: WILO TOP-E 30/1-7, P <sub>1</sub> : 40- 200 W (2x) (elektronisch geregelt, gedämmt) WILO Stratos 30/1-6, P <sub>1</sub> :9-80 W (Hocheffizienzpumpe, gedämmt)  Leitungen im Heizraumbereich isoliert (Mineralwolle mit Stahlblechummantelung. Geringe Lücken im Bereich der Anschlüsse und Pumpen). Leitungen im Bereich der Zwischendecke isoliert (Mineralwolle

<b>Weitergehend</b>	
<ul style="list-style-type: none"> <li>Kontinuierlicher Umstieg auf Hocheffizienzpumpen</li> </ul>

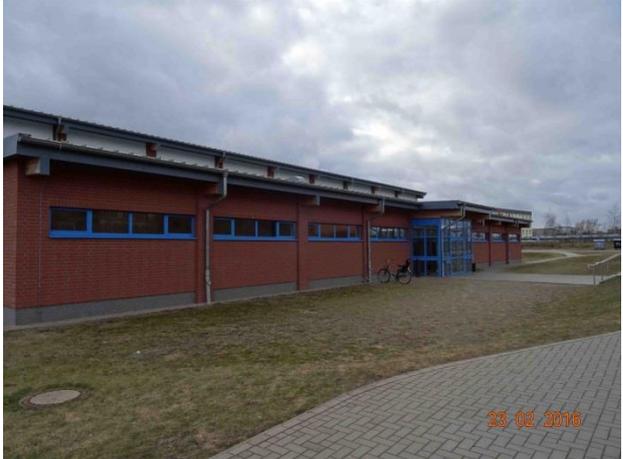
<b>Berufliche Schule Wolgast/Schulzentrum</b>		
Objekt-Nr.	42202/420202

Bezeichnung	Mehrzweckhalle	
Straße	Schulstraße 1	
Ort	Wolgast	
Nutzungsart	Berufliche Schule	
Baujahr	2011	
BGF	2.676 m <sup>2</sup>	
NGF	2.435,16 m <sup>2</sup>	
Heizenergiekennzahl (Liegenschaft)	60,95 kWh/m <sup>2</sup> *a	
Stromverbrauch (Objekt)	15,38 kWh/m <sup>2</sup> *a	
<b>Gebäude</b>		
Gebäudehülle	Keller/Fußboden/unterer Gebäudeabschluss	Objekt nicht unterkellert. Bodenabschluss Betonplatte inkl. Dämmung, Fußbodenheizung. Fußbodenbelag: Fliesen, PVC
	Fassade/Wand	Massivbauweise, Porotonmauerwerk, Fassade mit Wärmedämmverbundsystem, teilweise Verputzt teilweise Verblendmauerwerk (Klinker). Innenwände Mauerwerk mit Anstrich
	Fenster/Türen	Eingangstür: Metallrahmentür mit Lichtausschnitt, zweifach Isolierverglasung Typ: HGW/Kausch, 12 (resp. 13, 19) iplus neutral E, Ug: 1,1, VSG 6b, Baujahr 2010 Windfangtür: Metallrahmentür mit Lichtausschnitt, zweifach Isolierverglasung Typ: wie Eingangstür

Fenster: Metallrahmenfenster, zweifach Isolierverglasung, Typ HGW/Kausch, iplus neutral E, Ug: 1,1, VSG 6b, Baujahr 2010 Halle: Polycarbonat-Lichtpaneel
	Dach/oberer Gebäudeabschluss	Flaches Satteldach, Doppelstehfalzeindeckung Kalzip, Wärmedämmung
Gebäudetechnik		
Heizung	Energieträger	Fernwärme
	Anlagentyp	FW-Übergabestation im Gebäude A (Parameter der Übergabestation: siehe Gebäude A) Der Wärmeverteilterraum befindet sich im Erdgeschoss des Gebäudes.
	Leistung	-
	Baujahr	-
	Heizungssystem	<p>Im Gebäude befindet sich folgende Heizkreisläufe:</p> <p>Halle Heizung Halle Lüftung Warmwasser Fußbodenheizung Pumpen: WILO Star RS25/4, P<sub>1</sub>: 28- 38-48 W (Energieeffizienz B) (2x) (elektronisch geregelt, nicht gedämmt) WILO TOP-S 25/7, P<sub>1</sub>: 90-125-195 W (elektronisch geregelt, gedämmt) WILO Star E25/1-6, P<sub>1</sub>: 9-85 W (2x) (Hocheffizienzpumpe, gedämmt) WILO Stratos 30/1-8, P<sub>1</sub>:9-130 W (Hocheffizienzpumpe, gedämmt)</p> <p>Die Fußbodenheizung befindet sich im Bereich der Umkleiden und Flure. Im Bereich der Turnhalle sind Deckenstrahlheizflächen angebracht Leitungen im Heizraumbereich sind isoliert (Mineralwolle mit PVC-Ummantelung) Mit Ausnahme der Bereiche mit Fußbodenheizung: Zweirohrnetz, außenverlaufend.</p> <p>Die Wärmeregulierung für die Fußbodenheizung befindet sich an den Wänden in den einzelnen Räumen. Die Regelung der Heizkörper über zentrale Leittechnik (PC Hausmeister, Anzeige in °C für Soll-, Ist- und Nachttemperatur). Einstellung der Absenkung für Nacht, Wochenenden, Ferien. Gesamtes System besitzt einen Außentempersensur.</p>

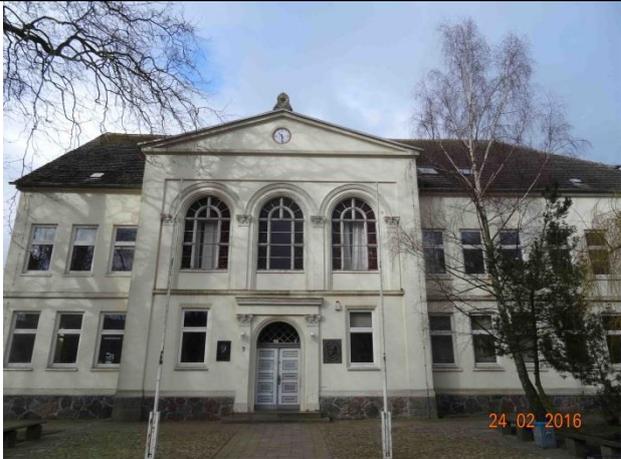
<b>Runge-Gymnasium Wolgast</b>		
Objekt-Nr.	42303/420303	
Bezeichnung	Haus 2	
Straße	Am Lustwall 7	
Ort	Wolgast	
Nutzungsart	Gymnasium (Kunst)/ Volkshochschule	
Baujahr	1858	
BGF	1.409,65 m <sup>2</sup>	
NGF	1.162,98 m <sup>2</sup>	
Heizenergiekennzahl (Liegenschaft)	226,79 kWh/m <sup>2</sup> *a	
Stromverbrauch (Liegenschaft)	11,90 kWh/m <sup>2</sup> *a

Gebäude		
Gebäudehülle	Keller/Fußboden/ unterer Gebäudeabschluss	Das Objekt ist teilunterkellert. Im Kellerbereich befindet sich der Wärmerezeuger und die Wärmeverteilung für die gesamte Liegenschaft. Fußbodenbelag heterogen: Betonsteinfliesen, Textil, PVC.
	Fassade/Wand	Massivbauweise, massives Mauerwerk (Stärke 56 cm), verputzt. Fassade weist großflächige Putzabspaltungen und Risse (sichtbar insbesondere im Obergeschoss) auf. Innenwände tapiziert.
	Fenster/Türen	Eingangstür, Ost- und Süd-Seite: Massive Holztüren Seitentür (Nordseite): einfache Holzrahmentür mit Lichtausschnitt, einfach verglast (schlechter Zustand) Windfangtüren: einfache Holztür mit Lichtausschnitt, einfach Verglast Fenster, mehrere Fenstertypen vorhanden: Treppenbereich zur Hofseite: Holzfenster zweifach Isolierverglasung, Typ-Beispiele: HGW/Kausch 603 Iplus Neutral S 1,3, Baujahr 2003; Consafis HGW/Kausch 597 Consafis Plus

Phon SW 38 1,6, Baujahr 2000; Consafis HGW/Kausch 22 Waerme-Schall, 1,4, Baujahr 1999 Aula: einfach verglaste Holzfenster (Denkmalgeschützt) Seitenausgang: Fensterwand, einfach verglaste Holzfenster
	Dach/oberer Gebäudeabschluss	Satteldach mit Tondachziegeln (Biberschwanz), teilweise Pappabdeckung, ohne Unterspannbahn bzw. Innenabdeckung. Dachgeschoss: Kaltdach ohne Wärmedämmung.
Gebäudetechnik		
Heizung	Energieträger	Erdgas
	Anlagentyp	Niedertemperatur-Öl-/Gas-Heizkessel für gleitend abgesenkte Kesselwassertemperatur Viessmann Paromat-Triplex Steuerungsmodul: Viessmann Dekamatik-E T40 IP 20 D Modulierend Gas-Multi-Block Einstufig MB-DLE 410 B01 S20
	Technische Parameter	Typenschild nicht vorhanden, Unterlagen nicht im Schulgebäude vorhanden
	Baujahr	Ca. 1993
	Heizungssystem	Der Wärmeerzeuger im Kellerbereich des Gebäudes dient der Wärmeversorgung der gesamten Liegenschaft. Es sind folgende Heizkreisläufe vorhanden: Straßenseite (Altbau) Nebengebäude (Baracke) Hofseite (Neubau, Sanitärtrakt, Turnhalle - Fußbodenheizung) Warmwasser Es sind zwei separate Außenfühler vorhanden: Altbau/Nebengebäude, sowie Neubau/Sanitär/Turnhalle Nachtabsenkung eingestellt (22-6) Pumpen: WILO Stratos 50/1-8, P <sub>1</sub> : 12-310 W (Hocheffizienzpumpe, gedämmt) WILO Stratos ECO 30/1-5, P <sub>1</sub> : 5,8-59 W (Effizienzklasse A, Hocheffizienzpumpe, gedämmt) Einstellung der Absenkung für Nacht (22-5), Wochenenden. Flachheizkörper mit Thermostatventilen. Leitungen im Heizraum isoliert (Mineralwolle mit PVC-Ummantelung. Lücken im Bereich der Ventile, Pumpen und Anschlüsse). Wärmeverteiler befindet sich in einem gepflegten Zustand. Im Gebäude Zweirohrnetz außenverlaufend.

- Das Objekt befindet sich unter Denkmalschutz, so dass die Fassade keine energetische Ertüchtigung erhielt. Dies erscheint aufgrund der Bauweise und der Stärke des Mauerwerks nicht erforderlich zu sein.
- Das Objekt befindet sich in einem sehr guten Zustand, so dass eventuelle Einsparungen lediglich durch Korrekturen im Nutzerverhalten zu erreichen sind.
- Die Fußbodenheizung eignet sich grundsätzlich für einen kontinuierlichen Betrieb ohne große Schwankungen in den Temperatureinstellungen. Regelmäßige Überprüfung der korrekten Funktionsweise und Einstellung wird empfohlen.

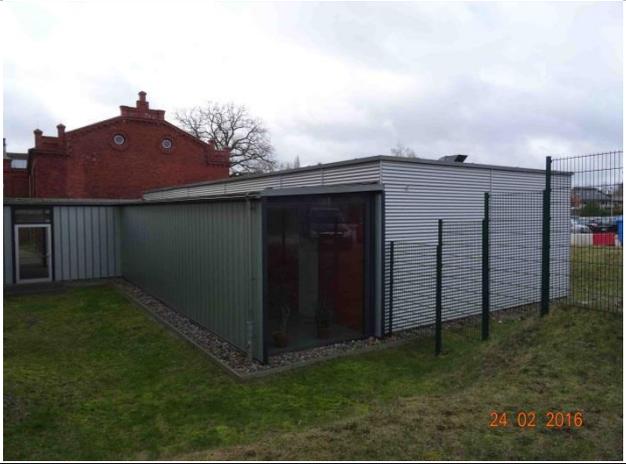
Runge-Gymnasium Wolgast		
Objekt-Nr.	42305/420305	
Bezeichnung	Sanitärtrakt	
Straße	Am Lustwall 7	
Ort	Wolgast	
Nutzungsart	Umkleide und Sanitär	
Baujahr	2004	
BGF	264,2 m <sup>2</sup>	
NGF	237,78 m <sup>2</sup>	
Heizenergiekennzahl (Liegenschaft)	226,79 kWh/m <sup>2</sup> *a	
Stromverbrauch (Liegenschaft)	11,90 kWh/m <sup>2</sup> *a

Gebäude		
Gebäudehülle	Keller/Fußboden/unterer Gebäudeabschluss	Das Objekt ist nicht unterkellert. Bodenabschluss Betonplatte, mit Dämmschicht, Fußbodenheizung. Fußbodenbelag PVC (Flur) bzw. Fliesen (Sanitär).
	Fassade/Wand	Außenwände: Porenbeton mit Stahlblechverkleidung, Profilbauglas mit integrierter Dämmung. Innenwände mit Anstrich.
	Fenster/Türen	Türen: Metallrahmen mit Lichtausschnitt, zweifach Isolierverglasung, Typ: Schueller Qualitätsglas GmbH Meban Metallbau Semcosafe 2325-42, SN: 1,1, Baujahr 2004 Fenster: Metallrahmen, zweifach Isolierverglasung, SQ/EW 2534 0000, Baujahr 2004

Dach/oberer Gebäudeabschluss	Flachdach mit Bitumenschweißbahn, Kiesdach, Wellblechverkleidung mit Oberlichter
Gebäudetechnik		
Heizung	Energieträger	Erdgas
	Anlagentyp	Kesselanlage befindet sich im Haus 2:
	Technische Parameter	-
	Baujahr	-
	Heizungssystem	Die Wärmeverteilung befindet sich um Erdgeschoss des Objektes und dient auch der Turnhalle. Im Gebäude selbst befinden sich zwei Heizkreisläufe: Fußbodenheizung Lüftung Fußbodenheizung Steuerung mit Außentemperaturfühler Regelung: Viessmann Vitotronic 050 Nachtabsenkung eingestellt. Raumsteuerung über Regler an den Wänden

Lüftung		<p>Josef Friedel GmbH frivent: Wr 46-16/4 FW-V                  Freiblasend                  Luftmenge 1.500 m<sup>3</sup>/h                  Ventilator 1320/min Δp                  Motor 1320 min<sup>-1</sup>                  Motor 1,0 kW                  Heizung 14,7 kW                  Kühlung 14,2 kW                  Heizmittel PWW 70/50 °C                  Pumpe Grundfos UPS 25-40 180 P<sub>1</sub>: 30-45-60 W (elektronisch geregelt, nicht gedämmt)                  Steuerung manuell, Steuerpanel: Kampmann, drei Stufen (0, 1, 2)                  Leitungen isoliert (Mineralwolle mit PVC-Ummantelung)</p>
<b>Beobachtungen und Empfehlungen</b>		
<ul style="list-style-type: none"> <li>Das Gebäude wurde 2004 errichtet und befindet sich in einem sehr guten Zustand.</li> </ul> <p>Kurzfristig</p> <ul style="list-style-type: none"> <li>Einsparungen sind primär durch Korrekturen im Nutzerverhalten oder bei den Einstellungen der Fußbodenheizung zu erreichen.</li> <li>Dämmung der Umwälzpumpen und Austausch durch Hocheffizienzpumpen</li> </ul>

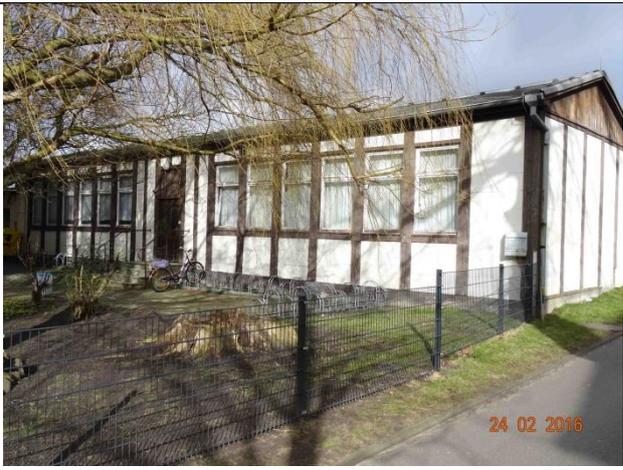
<b>Runge-Gymnasium Wolgast</b>		
Objekt-Nr.	42306/420306

Bezeichnung	Nebengebäude	
Straße	Am Lustwall 7	
Ort	Wolgast	
Nutzungsart	Lager/ Hausmeisterräume	
Baujahr	1948	
BGF	151,14 m <sup>2</sup>	
NGF	136,03 m <sup>2</sup>	
Heizenergiekennzahl (Liegenschaft)	226,79 kWh/m <sup>2</sup> *a	
Stromverbrauch (Liegenschaft)	11,90 kWh/m <sup>2</sup> *a	
Gebäude		
Gebäudehülle	Keller/Fußboden/ unterer Gebäudeabschluss	Das Objekt ist nicht unterkellert. Bodenabschluss Betonplatte. Fußbodenbelag Betonsteinfliesen, PVC.
	Fassade/Wand	Massivhaus, Holzbetonbauweise, keine nachträgliche Dämmung
	Fenster/Türen	Außentür: einfache Holztür (ursprünglicher Zustand, undicht) Windfangtür: einfache Holztür mit Glasausschnitt, einfach verglast Fenster: Holzverbundfenster, zweifach verglast (teilweise Defekt)
	Dach/oberer Gebäudeabschluss	Flaches Satteldach: Bitumenschindeln, ohne nachträgliche Wärmedämmung
Gebäudetechnik		
Heizung	Energieträger	Erdgas

Anlagentyp	Kesselanlage befindet sich im Haus 2:
	Technische Parameter	-
	Baujahr	-
	Heizungssystem	Zweirohrsystem außenverlaufend. Plattenheizkörper mit Thermostatventilen.
Warmwasserbereitung	-	
Beleuchtung	Direkte Deckenbeleuchtung (ursprünglicher Zustand), stabförmige Leuchtstofflampen (58 W und 36 W), ohne Abdeckung, ohne Reflektoren, zweifach belegt, konventionelle Vorschaltgeräte, Steuerung: manuell über Kippschalter.	
Lüftung	keine	
Beobachtungen und Empfehlungen		
<ul style="list-style-type: none"> <li>Das Gebäude ist aus energetischer Sicht in einem schlechten Zustand. Die Fenster sind teilweise undicht. Gleiches gilt für die Eingangstür. In den Wänden sind Löcher.</li> <li>Beobachtet wurde eine zu hohe Einstellung der Thermostatventile (Stufe „3,5“). Das Gebäude wird nur zu Lagerzwecken genutzt, sodass eine geringere Temperatureinstellung ausreicht.</li> <li>Nach Auskunft soll das Gebäude abgerissen werden.</li> </ul>
